АНАЛИЗ ПРИЧИН ПОЯВЛЕНИЯ ПОДЗЕМНОЙ И АТМОСФЕРНОЙ ВОДЫ В ПОДВАЛЬНЫХ ПОМЕЩЕНИЯХ ЭКСПЛУАТИРУЕМОГО ЗДАНИЯ

А.И. Полищук¹, Д.А. Чернявский¹, В.В. Гуменюк², Г.Г. Солонов¹

ANALYSIS OF CAUSES OF UNDERGROUND AND ATMOSPHERIC WATER IN BASEMENTS OF THE BUILDING IN OPERATION

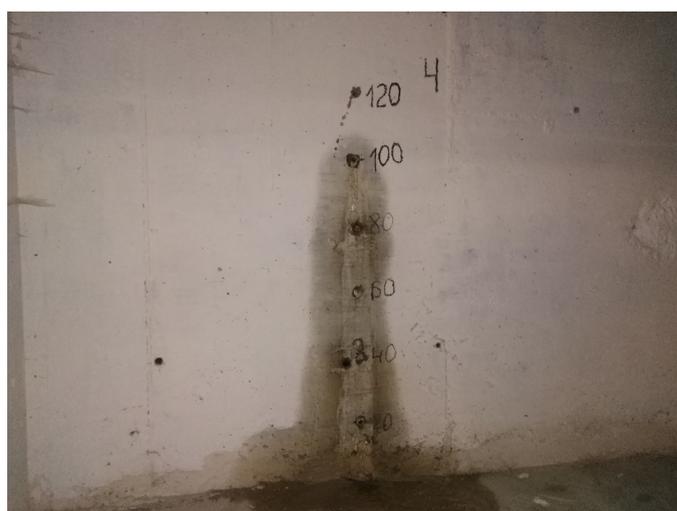
Для периодической оценки объема поступающей подземной воды в помещения подвала в его наружных стенах были устроены сквозные наблюдательные отверстия (рис. 4). Всего было устроено пять контролируемых участков с отверстиями. На каждом участке пробуривалось по шесть наблюдательных отверстий диаметром 30 мм, которые были расположены на одной вертикальной оси с шагом 200 мм. Для анализа и обобщения полученных данных по результатам мониторинга составлялся журнал наблюдений, данные которого помогали оценить положение и уровень подземной воды в застенном пространстве подвала здания (рис. 5). По результатам проведенных наблюдений выявлено, что одной из основных причиной появления подземной воды в подвальных помещениях здания является отсутствие дренажа вокруг здания и некачественно выполненные работы по гидроизоляции подвальных участков наружных стен.

Рис. 5. Общий вид наблюдательных отверстий в наружной стене здания по оси Ж (между рядами 2–3) на контролируемом участке 4
 Fig. 5. General view of the observation holes in the outer wall of the building along the G-axis (between rows 2–3) in supervised area 4
