## **ПРОБЛЕМЫ НЕРАВНОМЕРНОГО ВСПЛЫТИЯ ПОДЗЕМНОГО ПАРКИНГА В САНКТ-ПЕТЕРБУРГЕ**

**А.В. Гурский, Г.В. Левинтов**

## PROBLEMS OF IRREGULAR UNCONTROLLED EMERSION OF THE UNDERGROUND PARKING IN THE SAINT PETERSBURG

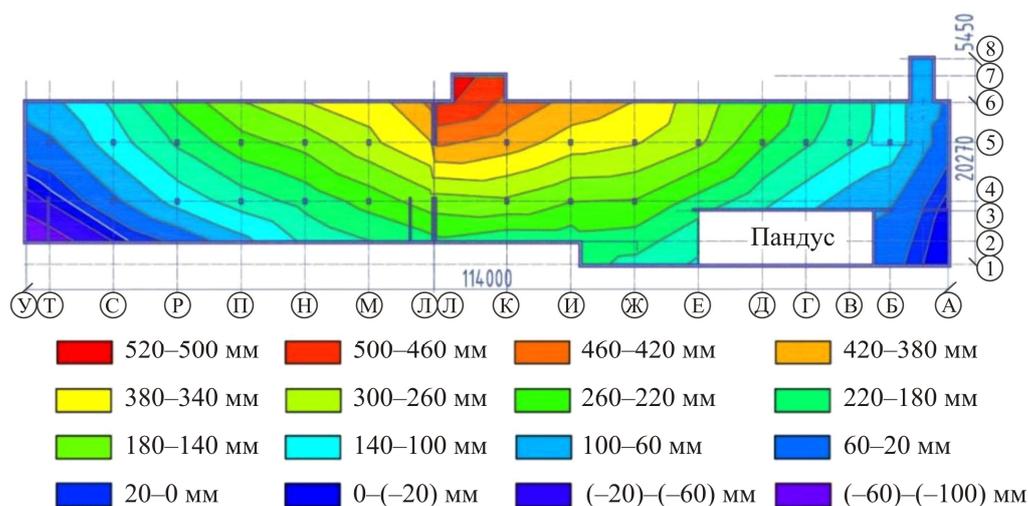
По завершении монолитных работ и выполнения обратной засыпки в пазухи котлована паркинг находился в проектном положении. Контурный дренаж также был выполнен, но отсутствовало его подключение к общей дренажной системе на площадке строительства. Таким образом, выполненная дренажная система, которая должна была снизить уровень грунтовых вод и гидростатическое давление до приемлемого значения в зоне расположения паркинга, фактически не работала. Благоустройство, которое должно было обеспечить дополнительный пригруз, производители работ выполнить не успели.

С наступлением весны и сезонным повышением уровня грунтовых вод паркинг начал всплывать. Всплытие происходило неравномерно, и по окончании весеннего периода максимальная величина всплытия составила 50,6 см. Результаты геометрического нивелирования фундаментной плиты, выполненного в конце весеннего периода, представлены на рис. 3.

Рис. 3. План паркинга с результатами геометрического нивелирования фундаментной плиты  
Fig. 3. Parking plan with the results of geometric leveling of the foundation plate

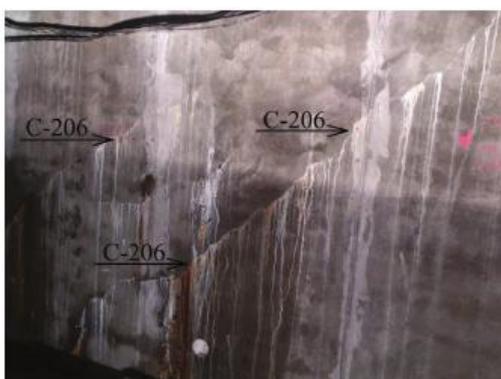
Неравномерность всплытия подземного паркинга негативно сказалась на его несущих конструкциях. Было отмечено большое количество сквозных трещин в стенах, плите покрытия, фундаментной плите и некоторых колоннах. Через сквозные трещины в стенах сочилась вода, что свидетельствовало о нарушении гидроизоляции наружных стен (рис. 4).

Рис. 4. Сквозные трещины в наружной стене  
Fig. 4. Transparent cracks in the external wall

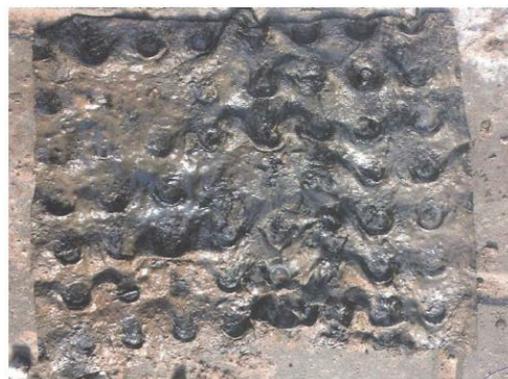
Нарушение наружной гидроизоляции паркинга было вызвано использованием защитной профилированной мембраны PLANTER. Профилированная мембрана передает боковое давление грунта на гидроизоляцию и стены паркинга через отформованные выступы (СТО 72746455-4.2.2–2014). Профилированная мембрана устраивалась для защиты гидроизоляции в процессе обратной засыпки грунта в пазухи котлована. Исследования всплывшего паркинга показали, что передача нагрузки от мембраны через отформованные выступы привела к увеличению давления на гидроизоляцию в зоне выступов. В процессе всплытия (осадки) паркинга отформованные выступы защитной мембраны нарушили целостность обмазочной гидроизоляции (рис. 5), что и привело к появлению множества протечек в наружных стенах паркинга.

Рис. 5. Фото вырезанного фрагмента гидроизоляции всплывшего паркинга  
Fig. 5. Picture of the fragment of waterproofing hydro isolation of parking

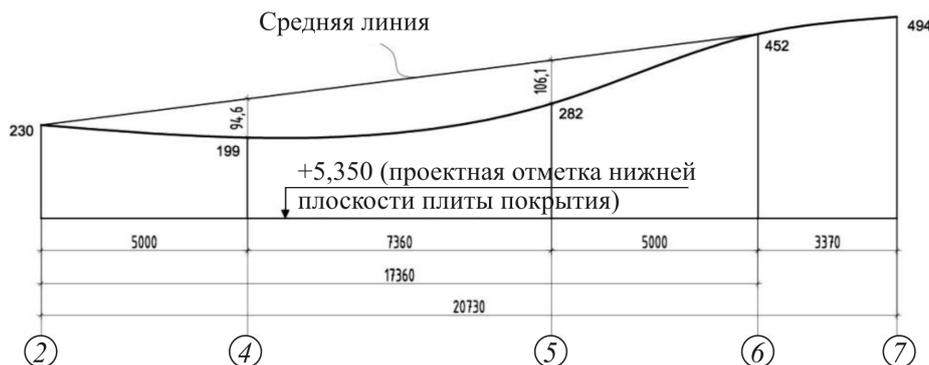
Предложенная методика дополнительного нагружения всплывшего паркинга на рассматриваемой площадке показала отрицательный результат. В процессе работ на плите покрытия создавались отвалы грунта, которые затем предполагалось разравнивать по всей площади плиты покрытия. Следствием пробного нагружения явилось полное разрушение четырех колонн в зоне отвала, а также сверхнормативный прогиб плиты покрытия в указанной зоне (рис. 6).

Рис. 6. Прогиб плиты покрытия по оси «К» после разрушения колонн  $f = 106,1$  мм  
 Fig. 6. The deflection of the coating plate along the “K” axis after the destruction of the columns is  $f = 106.1$  mm

Причиной разрушения колонн, кроме приложения нагрузки, существенно превышающей проектную, послужило отсутствие надежного основания под фундаментной плитой. После всплытия контакт между фундаментной плитой и грунтом основания был нарушен, а сам паркинг держался за счет действующего гидростатического давления. Таким образом, основание паркинга представляло собой «водяной матрас», который никак не препятствовал изгибу паркинга от приложенной нагрузки.

В процессе ремонтных работ пришлось демонтировать и заново возводить колонны и плиту покрытия в зоне отвала грунта. Колонны соседних участков получили меньшие повреждения, что позволило ограничиться их усилением.

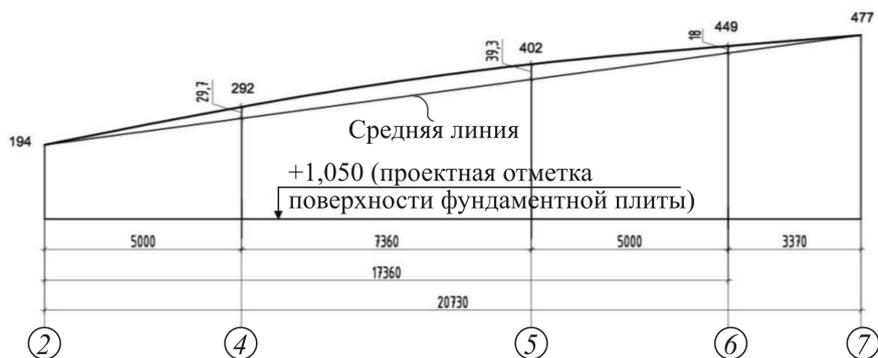
В фундаментной плите после разрушения колонн, наоборот, был зафиксирован выгиб (рис. 7).

Рис. 7. Деформации фундаментной плиты по оси «К» после разрушения колонн  
 Fig. 7. Deformations of the base plate along the “K” axis after the destruction of the columns

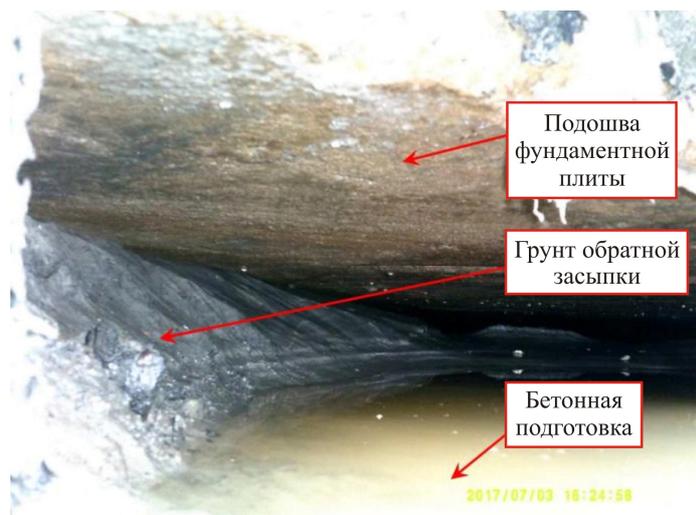
С самого начала работ по понижению гидростатического давления отмечалось нарастание прогиба в центральной части фундаментной плиты, величина которого в завершающей стадии работ составила 20 см. При этом зафиксированная осадка плиты паркинга под наружными стенами не превысила 3 см. Для установления причин, удерживающих паркинг и не допускающих его возвращение в проектное положение, в зоне максимального всплытия паркинга был выполнен шурф с одновременным понижением уровня грунтовых вод на 0,5 м ниже подошвы фундаментной плиты. Фото пространства под фундаментной плитой всплывшего паркинга представлено на рис. 8.

Рис. 8. Продольное фото пространства под подошвой фундаментной плиты всплывшего паркинга

1. Образование грунтовых берм по периметру всплывшего паркинга, которые препятствовали возвращению паркинга в проектное положение. Грунтовые бермы образовались из грунтов обратной засыпки в пазухах котлована в процессе всплытия паркинга. Состав грунтовых берм не изучался, попытки размыва берм струей воды были безуспешны.
2. Зафиксирован отрыв бетонной подготовки от фундаментной плиты паркинга.
3. Под подошвой фундаментной плиты отсутствовал грунт основания. Расстояния между подошвой фундаментной плиты и бетонной подготовкой соответствовали величине всплытия.

Стабилизации деформаций удалось добиться только после понижения уровня грунтовых вод и нагнетания цементно-песчаного раствора под фундаментную плиту паркинга. Изменение пространственного положения паркинга, а также образовавшиеся из-за неравномерного всплытия дефекты привели к необходимости выполнения большого объема ремонтных работ.
