ГЕОТЕХНИЧЕСКИЕ АВАРИИ ДОРОЖНЫХ СООРУЖЕНИЙ И ИХ ЛИКВИДАЦИЯ

Д.М. Шапиро^{1,2}, А.П. Тютин²

GEOTECHNICAL ACCIDENTS OF ROAD STRUCTURES AND THEIR LIQUIDATION

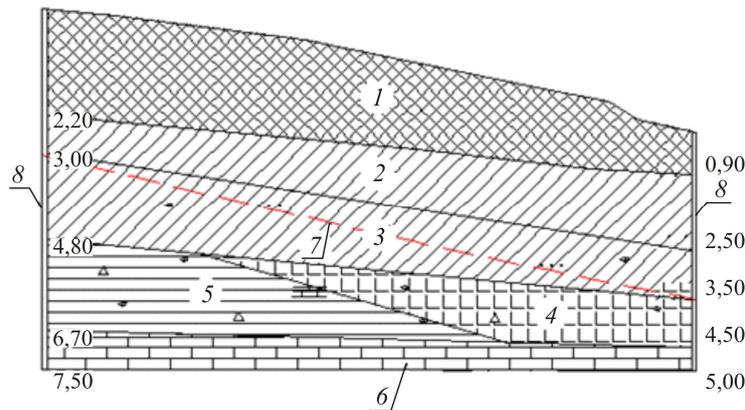
Рис. 1. Фрагмент инженерно-геологического разреза берегового склона: 1 – насыпной грунт, смесь мягкопластичного суглинка, рыхлого песка средней крупности; 2 (3) – суглинки тугопластичные с показателем текучести $I_L = 0,26$ (0,31), плотностью $\rho = 1,95 \text{ г/см}^3$, углом внутреннего трения $\varphi = 17^\circ$ (14°), удельным сцеплением $c = 16$ (15) кПа, модулем деформации $E = 8,5$ (13) МПа; 4 – кора выветривания – суглинок $I_L = 0,28$, $\rho = 1,81 \text{ г/см}^3$, $\varphi = 16^\circ$, $c = 11$ кПа с включением дресвы и щебня известняка; 5 – кора выветривания – глина полутвердая $I_L = 0,12$; 6 – известняк средней прочности, в кровле слабывветрелый; 7 – след предполагаемой поверхности скольжения; 8 – буровые скважины

Форма нарушения устойчивости берегового склона – «оползневой сдвиг покровных грунтов по одной или нескольким криволинейным поверхностям скольжения» [16] вследствие подъема уровня грунтовых вод и избыточного увлажнения слабых глинистых слоев.

Предполагаемая нижняя граница поверхностей скольжения пролегает в толще обводненных тугопластичных суглинков (см. рис. 1).

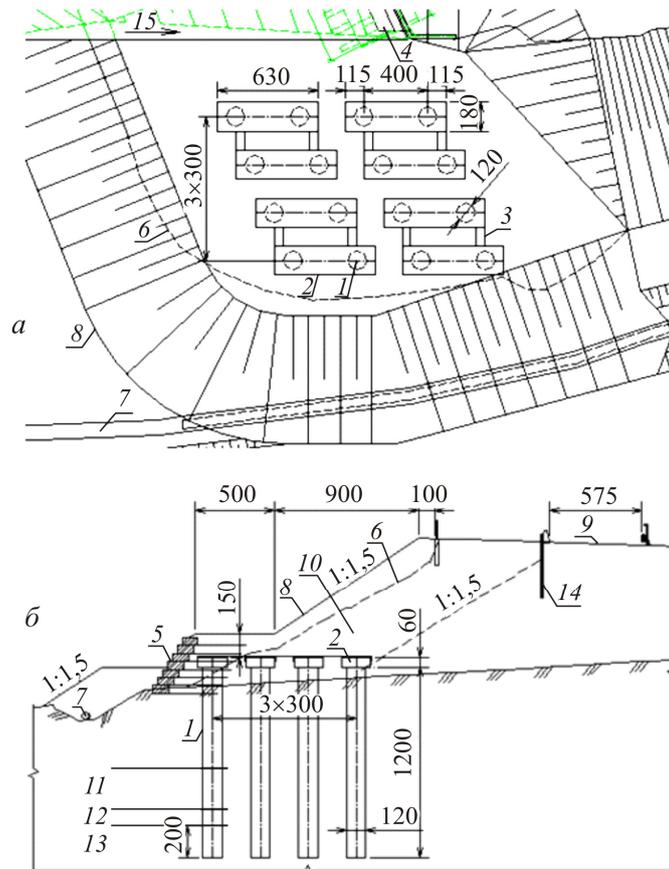
Рис. 2. Схема противооползневой конструкции (размеры в см); *a* – расположение буронабивных свай в плане, план строительной площадки; *b* – поперечный разрез; 1 – буронабивные сваи диаметром 1,2 м с армированием 21Ø28A400; 2 – железобетонные ригели; 3 – оголовок устоя моста; 4 – габионы; 5 – направление автомобильной дороги; 6 – контур конуса и насыпи до ремонта; 7 – быстроток; 8 – контур насыпи после ремонта; 9 – зона проезда во время ремонтных работ; 10 – временно разбираемая часть земляного полотна; 11 – суглинки тугопластичные; 12 – кора выветривания – суглинок с включением дресвы и щебня известняка; 13 – известняк средней прочности, в кровле слабовыветрелый; 14 – шпунтовый ряд

2. Устройство на площадке, образованной после временной разборки части конуса и засыпки за устоем, противооползневой конструкции по схеме на рис. 2, состоящей из 16 буронабивных свай диаметром 1,2 м с армированием 21Ø28A400, попарно объединенных железобетонными ригелями. Ригели, соединяющие по две сваи, попарно объединялись между собой в поперечном направлении короткими железобетонными диафрагмами (рис. 3).

Принятый способ объединения в свайные кусты направлен на придание сваям формы изгиба, обеспечивающей наибольшую несущую способность по горизонтальной нагрузке. По расчетам [12, 13, 17, 18] при принятых схемах свайных ростверков, условиях их пересечения расчетной линии скольжения и заделки в основание одна буронабивная свая способна принять на себя часть оползневого давления в размере 500 кН.

зонтальной силе 500 кН (0,5 МН), составляет 8,0 МН. Сумма удерживающих сил составляет $23,9 + 8,0 = 31,9$ МН. Коэффициент запаса несущей способности, определяемый как отношение удерживающих и сдвигающих сил ($31,9/23,9$), составил 1,34, что обеспечило ликвидацию произошедшей аварии.

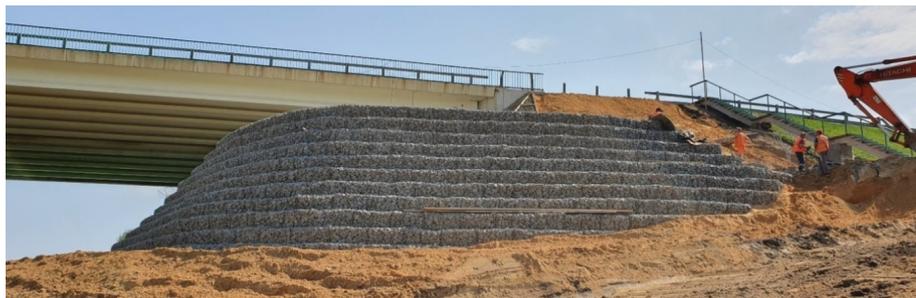
Рис. 3. Береговое сооружение моста на стадии завершения ремонтных работ
Fig. 3. Bridge shore structure on the repair store works completion stage

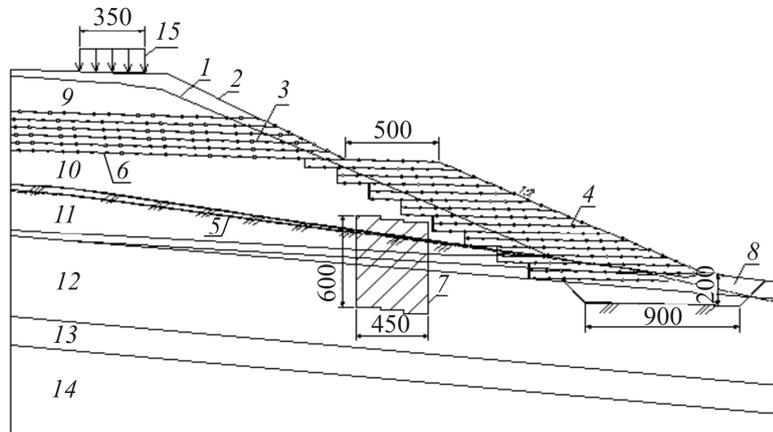
Рис. 4. Расчетное сечение земляного полотна (размеры в см); 1 – контур насыпи до ремонта; 2 – контур насыпи после ремонта; 3 – обоймы из геополотна с разрывной нагрузкой 400 кН/м; 4 – обоймы из геополотна с разрывной нагрузкой 100 кН/м; 5 – уровень грунтовых вод; 6 – граница замены грунта; 7 – грунтоцементный элемент; 8 – замена грунта; 9 – насыпь $\varphi = 32^\circ$, $E = 15$ МПа; 10 – насыпь глина тугопластичная $\varphi = 14^\circ$, $c = 29$ кПа, $E = 3$ МПа; 11 – глина тугопластичная $\varphi = 13^\circ$, $c = 25$ кПа, $E = 11$ МПа; 12 – суглинок тугопластичный $\varphi = 19^\circ$, $c = 19$ кПа, $E = 12$ МПа; 13 – суглинок полутвердый $\varphi = 20^\circ$, $c = 25$ кПа, $E = 20$ МПа; 14 – глина полутвердая $\varphi = 18^\circ$, $c = 35$ кПа, $E = 22$ МПа; 15 – временная вертикальная нагрузка 83,2 кПа

Ремонт земляного полотна. Границы ремонтных работ расширены (по отношению к двухсотметровому участку повреждений) до 300 м, где были реализованы следующие проектные решения (рис. 4):

1. Замена грунта верхней части существующей насыпи привозным мелким песком с армированием слоями из полиэфирного двухосного геополотна с разрывной нагрузкой 400/400 кН/м с шагом по высоте 0,5 м. Внутренняя часть земляного полотна высотой 5–10 м, сохраняющая структурную прочность, оставлена без инженерного вмешательства.

2. Придание внешнему контуру земляного полотна формы в соответствии с рис. 4:

– заложение откосов новой верхней части земляного полотна 1:1,75;

– устройство с внешних сторон сохраняемой части насыпи присыпных берм из привозного грунта шириной 5 м с заложением откосов 1:2 и армированием обоймами из геополотна с разрывной нагрузкой 100/100 [19];

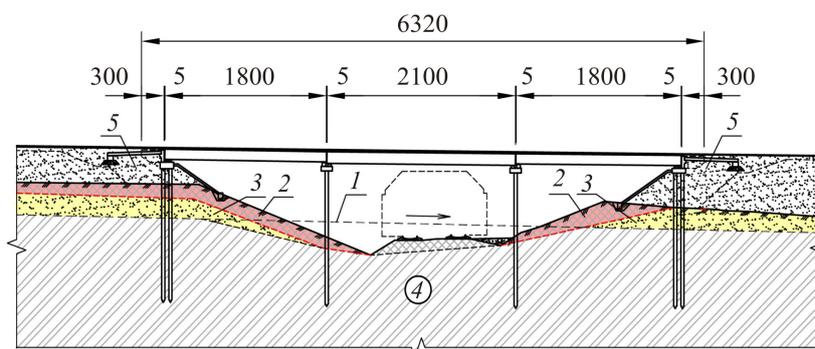
Рис. 5. Продольный разрез мостового сооружения и поперечное сечение железной дороги, проложенной в выемке; 1 – природный уровень и направление грунтовых вод; 2 – противодиффузионные экраны; 3 – песок мелкий водонасыщенный; 4 – глина полутвердая и твердая; 5 – дренирующие засыпки за устоями

Причина повреждения заключалась в следующем. Строители железной дороги, построенной задолго до строительства путепровода, учли природное течение грунтовых вод, пересекавшее область выемки (до ее раскрытия) слева направо согласно схеме 1 на рис. 5. На бортах выемки были устроены противодиффузионные экраны из глины, предназначенные для отвода воды в сторону, параллельно железной дороге, которая до строительства путепровода находилась в нормальной эксплуатации.

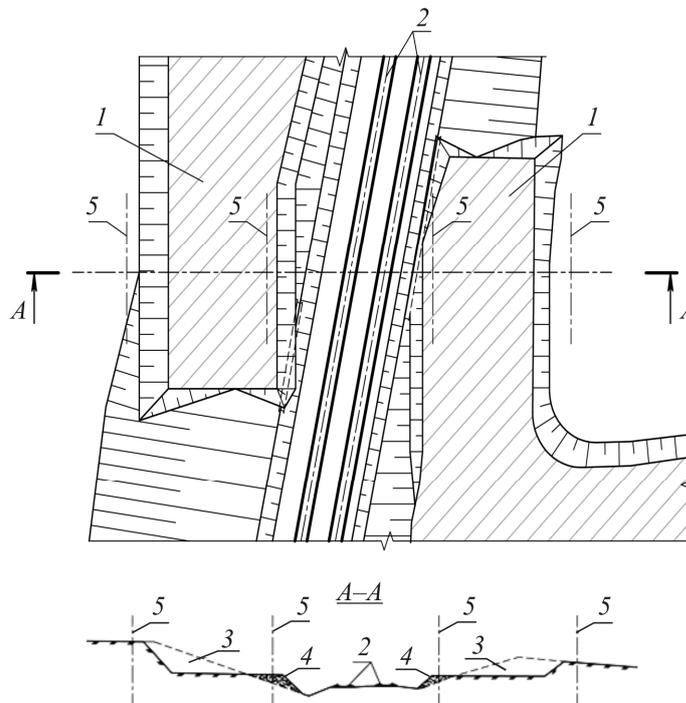
емка была расширена (рис. 6). Противофильтрационные конструкции были разобраны. При восстановлении откосов и размеров выемки на место глиняных экранов были уложены обычные водопроницаемые грунты. Следствием этого стал вынос частиц (суффозия) природного песчаного грунта под конусом, что стало причиной просадок железобетонных плит.

Рис. 6. План и разрез строительной площадки: 1 – строительная площадка; 2 – железнодорожные пути; 3 – срезка; 4 – подсыпка; 5 – оси опор путепровода
 Fig. 6. Plan and section of building platform: 1 – building platform; 2 – railways; 3, 4 – building platform leveling; 5 – bridge abutments axes

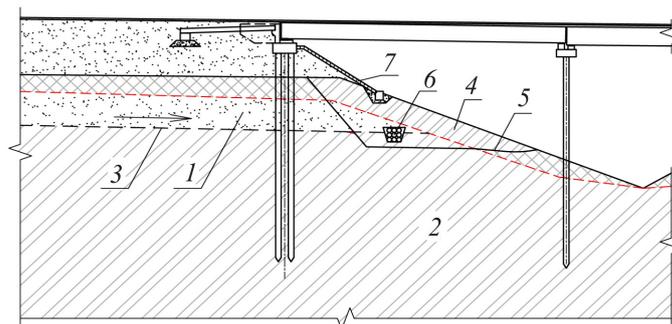
Рис. 7. Схема восстановления противофильтрационного экрана и отвода грунтовых вод: 1 – песок мелкий водонасыщенный; 2 – глина полутвердая и твердая; 3 – уровень грунтовых вод; 4, 5 – противофильтрационный экран из глины и граница его восстановления; 6 – асбоцементные трубы диаметром 150 мм длиной 20 м; 7 – укрепление конуса бетонными плитами
 Fig. 7. Scheme of watertight diaphragm restoring and ground water drawing aside: 1 – fine water-saturated sand; 2 – semi-hard and hard clay; 3 – ground water level; 4, 5 – clay watertight diaphragm and the frontier of its restoring; 6 – asbestos-cement pipes with diameter 150 mm, length 20 m; 7 – concrete slabs protection of cone surface

Эксплуатационное состояние путепровода было восстановлено после разборки конуса, части подходной насыпи, устройства нового противофильтрационного экрана с трубчатым дренажом и последующего восстановления всех конструкций по проекту (рис. 7).
