## **ОЦЕНКА ЭКСПЛУАТАЦИОННОЙ НАДЕЖНОСТИ ПРОТИВООПОЛЗНЕВЫХ СООРУЖЕНИЙ АВТОМОБИЛЬНОЙ ДОРОГИ М-4 «ДОН», ПОДВЕРЖЕННОЙ ОПОЛЗНЕВЫМ ПРОЦЕССАМ И ОСЫПЯМ (КМ 1393 – КМ 1538)**

**М.А. Пшидаток, С.И. Маций**

## **ASSESSMENT OF OPERATIONAL RELIABILITY OF ANTI-LANDSLIDE STRUCTURES SUBJECT TO LANDSLIDE PROCESSES AND SCREE OF THE M-4 DON HIGHWAY (KM 1393 – KM 1538)**

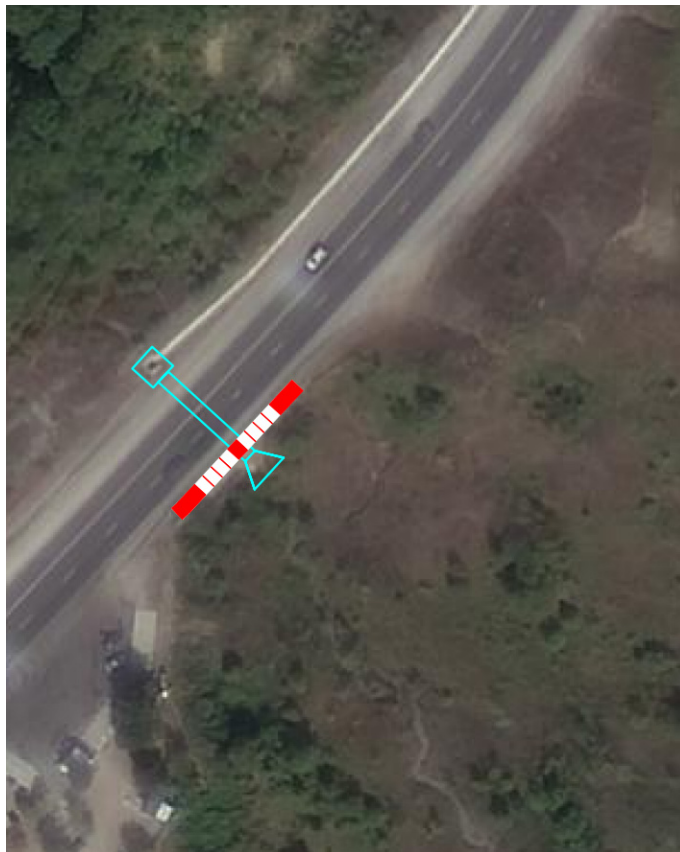
В рамках примера автомобильной дороги М-4 «Дон» от Москвы через Воронеж, Ростов-на-Дону, Краснодар до Новороссийска, км 1413+250 – км 1413+285 расположена подпорная стена из бутовой кладки (фактическая привязка подпорной стены к километровому знаку «км 1413» составляет км 1413+372 – км 1413+408). Стена расположена слева по ходу километража относительно автомобильной дороги. Протяженность стены составляет 36 м (рис. 1–4).

Рис. 1. Плановое положение подпорной стены  
на км 1413+372 – км 1413+408 автомобильной дороги

Fig. 1. The planned position of the retaining wall  
at km 1413+372 – km 1413+408 of the highway

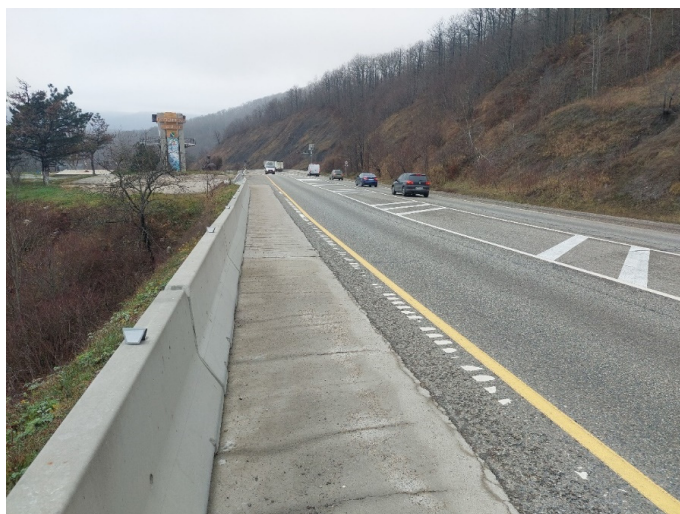
Рис. 2. Общий вид на участок по ходу километража автомобильной дороги

Fig. 2. General view of the section along the mileage of the highway

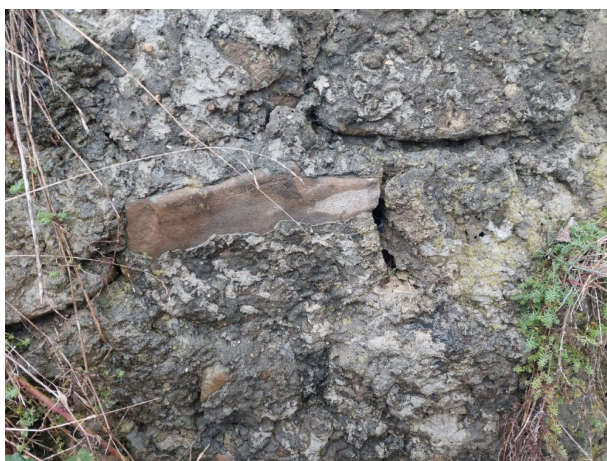
Низовая подпорная стена из бутовой кладки имеет длину в плане 36 м, высота стены в начале – 0,5 м, в конце – 0,5 м, максимальная высота – 6,5 м. На подпорной стене наблюдаются следующие дефекты: локальное разрушение заполнения швов кладки (рис. 5), напользание грунта на стену (рис. 6), произрастание растительности в швах кладки. Дренажная система в подпорной стене отсутствует. Состояние стены оценивается как ограниченно работоспособное [9]. На км 1413+390 расположена водопропускная труба из монолитных ж/б звеньев диаметром 1,5 м. Наблюдается смещение звеньев относительно друг друга,

Рис. 5. Локальное разрушение  
заполнения швов кладки

Fig. 5. Local destruction of filling  
of masonry joints

- очистка фасада стены от растительности;
- проливка трещин автомобильной дороги битумом;
- укрепление низового склона на выходе водопропускной трубы габионно-сетчатыми изделиями.

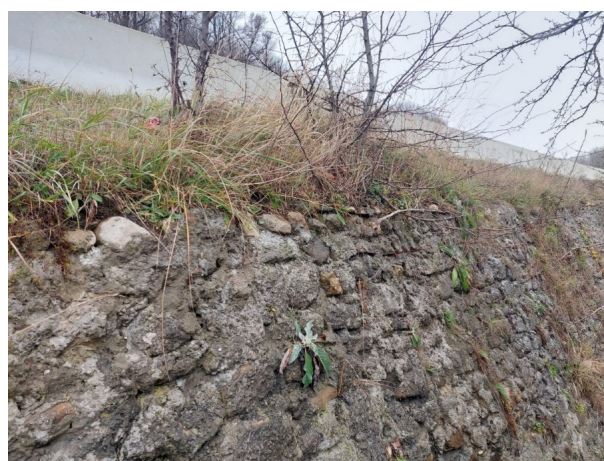
Рис. 6. Наползание грунта  
на подпорную стену

Fig. 6. The creeping of the soil  
on the retaining wall

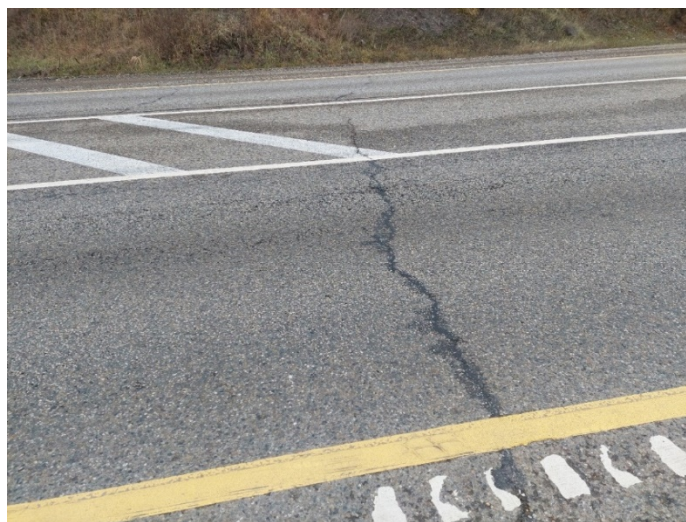
Автомобильная дорога на данном участке имеет три полосы движения и выполнена в полунасыпи-полувыемке [14–16]. Наблюдаются разноориентированные трещины в дорожном покрытии шириной раскрытия до 5 мм (рис. 7). Выявлены поперечные трещины в укрепленной бетоном обочине [17]. Водоотводные мероприятия отсутствуют слева относи-

Рис. 7. Трещины в покрытии автомобильной дороги

Fig. 7. Cracks in the road surface

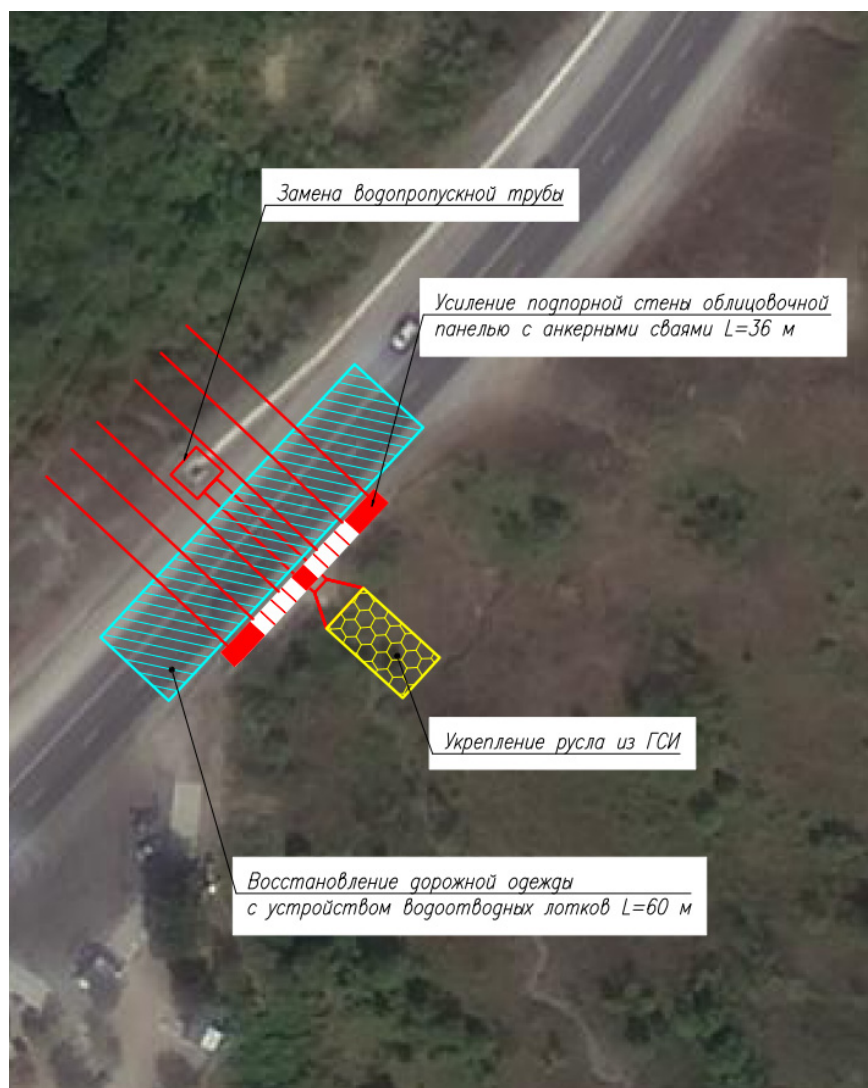
Рис. 8. План расположения мероприятий по усилению подпорной стены

Fig. 8. Layout of the measures to strengthen the retaining wall

стадии при своевременной оценке эксплуатационной надежности противооползневых сооружений, подверженных оползневым процессам и осыпям (рис. 8).
