ВЕСТНИК ПНИПУ. МЕХАНИКА

## РАСЧЕТНО-ЭКСПЕРИМЕНТАЛЬНАЯ ОЦЕНКА ПРОЧНОСТИ СЕГМЕНТА КОМПОЗИТНОГО ШПАНГОУТА С ПРИМЕНЕНИЕМ МЕТОДА IN-SITU РЕНТГЕНОВСКОГО КОНТРОЛЯ

## NUMERICAL AND EXPERIMENTAL STUDY OF COMPOSITE BULKHEAD PARTITION STRENGTH WITH IN-SITU X-RAY MONITORING

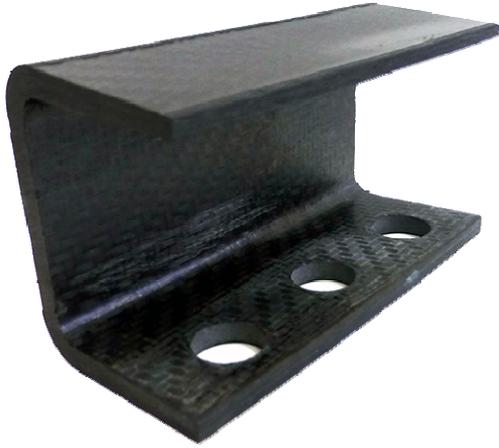
Рис. 1. Внешний вид сегмента конструктивно-подобного элемента  
Fig. 1. A view of the bulkhead partition

Объектом исследования в настоящей работе является конструктивно-подобный элемент типа «сегмент шпангоута» П-образного сечения (рис. 1), выполненный по технологии пропитки смолой под давлением сухих слоев углеродной ткани, выложенных в специальную формообразующую оснастку.

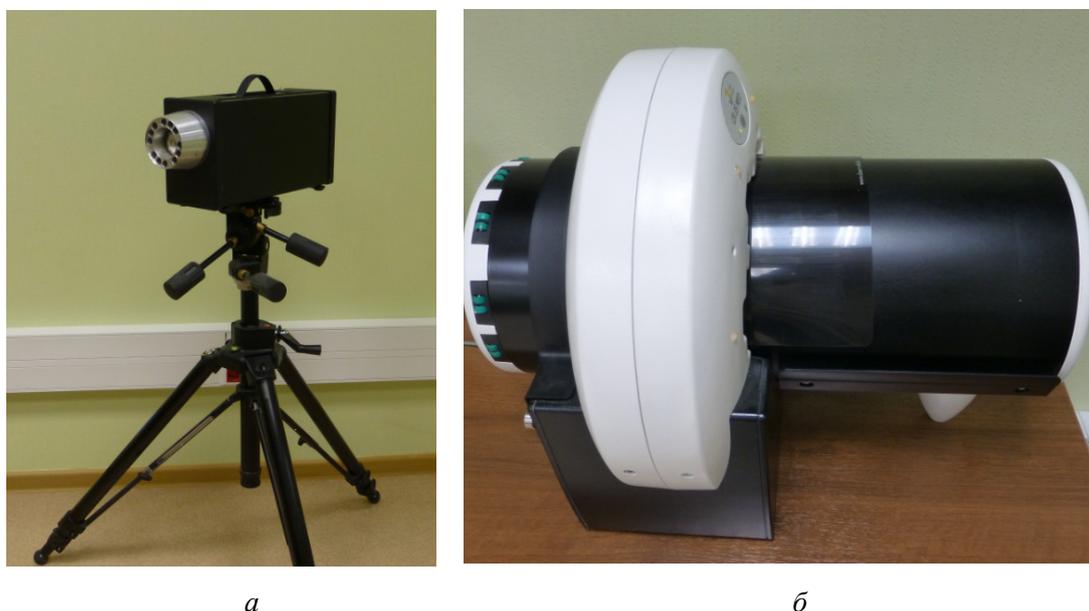
Рис. 2. Микрофокусный рентгеновский аппарат (а) и сканирующая система CR 35 NDT (б)  
Fig. 2. The microfocus X-ray unit (a) and scanning system CR 35 NDT (b)

Комплект оборудования для микрофокусной рентгенографии, использованный в настоящих исследованиях, включает портативный микрофокусный комплекс рентгеновской диагностики РАП-150 с цифровой сканирующей системой регистрации CR 35 NDT [20–21] (рис. 2).

Микрофокусный рентгеновский аппарат выполнен в моноблочном исполнении, анодное напряжение аппарата не превышает 130 кВ, анодный ток не превышает 200 мкА, размер фокусного пятна находится в диапазоне от 20 до 100 мкм. В качестве цифровых приемников рентгеновских изображений были использованы запоминающие пластины с фотостимулируемым люминофором. Считывание пластин осуществлялось при помощи сканирующей системы CR 35 NDT, имеющей разрешающую способность до 15 пар линий на миллиметр.

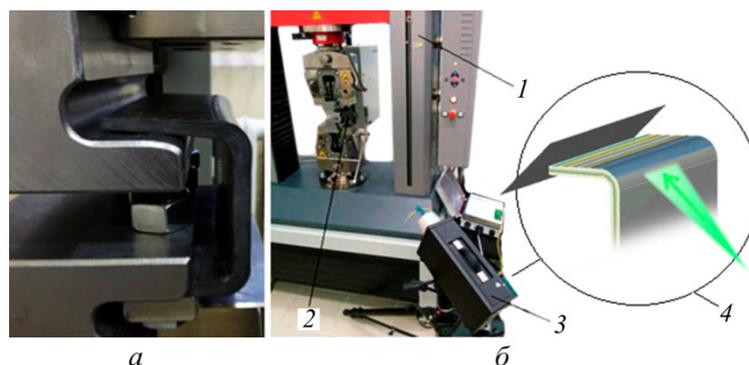
Рис. 3. Объект испытаний в оснастке (а) и общий вид комплекта экспериментального оборудования (б): 1 – испытательная машина; 2 – сегмент конструктивно-подобного элемента; 3 – микрофокусный рентгеновский аппарат; 4 – направление съемки  
 Fig. 3. The testing sample in the fixture (a) and a general view of the testing equipment (b), 1 is the testing machine; 2 is the "U"-shaped bulkhead segment, 3 is the microfocus X-ray unit, 4 is the X-ray direction

Нагружение элемента проводилось на испытательной машине Zwick Z100 Pro Line, входящей в состав уникальной научной установки (УНУ) «Уникальный научно-технологический комплекс автоматизированной выкладки» ПНИПУ, с помощью специально изготовленной оснастки, обеспечивающей жесткое закрепление нижней полки сегмента и приложение вертикальной растягивающей нагрузки к верхней полке (рис. 3, а). Рентгеновская съемка производилась с одного фиксированного места расположения аппарата, так что контроль объекта выполнялся с использованием одной проекции. Ввиду того что предполагаемые дефекты будут образовываться в местах загиба слоев, вдоль их армирования, микрофокусный рентгеновский аппарат располагался снизу и под углом, приблизительно равным 45 градусам, к объекту исследования (рис. 3, б). При этом чувствительная пластина располагалась в верхней части позади объекта исследования перпендикулярно рентгеновскому лучу.

Время экспозиции составляло 50 с при анодном напряжении 40 кВ и анодном токе 40 мкА. Выбранные параметры рентгеновского контроля позволили выявить межслоевые трещины, возникающие в углах сегмента шпангоута в процессе механических испытаний. С целью фиксации раскрытия трещины в момент проведения замера прикладываемое усилие к образцу в процессе испытаний оставалось постоянным.

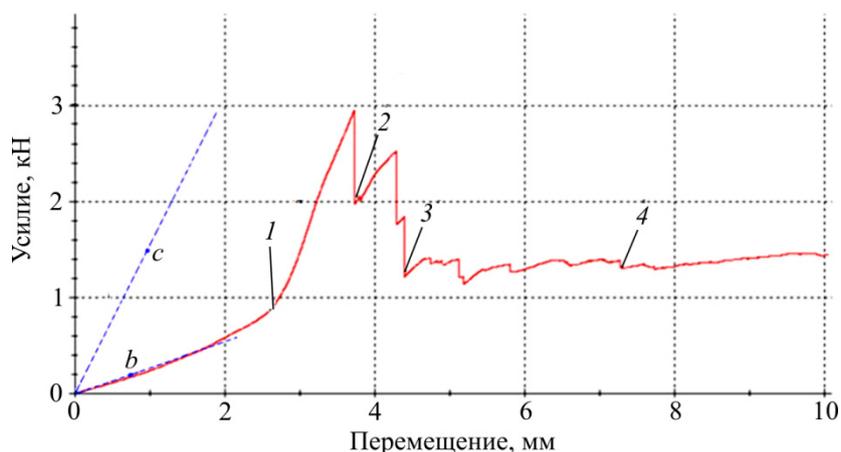
Рис. 4. Экспериментальная диаграмма деформирования испытываемого образца: 1, 2, 3, 4 – этапы выполнения контроля рентгенографическим методом и расчетные участки упругого деформирования ( $Ob$ ,  $Oc$ ) в зависимости от локализации площадки приложения нагрузки

Fig. 4. The test deformation curve of the sample (1, 2, 3, 4 are X-ray control points) and numerically calculated initial elastic domains ( $Ob$ ,  $Oc$ ) depending on the load application area

Механические испытания исследуемого образца проводились при комнатной температуре +22 °С и с постоянной скоростью нагружения 5 мм/мин. В процессе испытаний регистрировалось усилие нагружения и перемещение захватов испытательной машины. Полученная диаграмма деформирования в осях «усилие-перемещение» показана на рис. 4.

На начальном этапе процесса нагружения, до усилия приблизительно 0,8 кН, происходит деформирование исследуемого образца по механизму отгибания верхней полки шпангоута при незначительно изменяющихся параметрах зоны контакта нагружающего элемента оснастки с поверхностью верхней полки. Дальнейшее резкое изменение угла наклона диаграммы связано со значительным изменением параметров зоны контакта – зона контакта смещается к угловой точке шпангоута, её площадь уменьшается. При этом происходит смещение равнодействующей нагружающей силы ближе к угловой точке шпангоута (месту перегиба слоев), что приводит к уменьшению плеча нагружающей силы и возрастанию сопротивления деформированию образца.

При последующем растяжении исследуемого образца наблюдалось повышение нагрузки от 2,0 до 2,4 кН, при этом анализ диаграммы деформирования на этом участке (см. рис. 4) показывает снижение жесткости образца. При перемещении захватов до значения 4,2 мм и достижения уровня нагрузки 2,4 кН было вновь зафиксировано растрескивание образца и наблюдалось падение нагрузки до 1,2 кН. В этой точке была выполнена третья рентгенографическая съемка. Соответствующее обработанное рентгеновское изображение показано на рис. 5, в.

Далее при растяжении происходит дальнейшее растрескивание образца. Диаграмма деформирования при этом имеет «пилообразный» характер (см. рис. 4): наблюдается небольшое повышение нагрузки, затем при появлении новой трещины или распространении существующей – спад, наклон участков диаграммы с повышением нагрузки становится более пологим. Разрушения слоев и разрыва волокон не происходит, снижается только жесткость и несущая способность поврежденной конструкции, фиксируемая в испытаниях на уровне 1,2–1,3 кН. Четвертая точка рентгеновского контроля проводилась при этой нагрузке и перемещении захватов 7,2 мм (см. рис. 4). Обработанное рентгеновское изображение (см. рис. 5, г) показало наличие множественных межслоевых трещин в угловой зоне образца по всему радиусу закругления. Это обстоятельство снижает жесткость П-образного профиля на изгиб, деформирование его при данной нагрузке (1,2–1,3 кН) происходит по типу образования условного «пластического шарнира» в угловой зоне, при этом происходит поворот верхней полки относительно перекладины без увеличения нагрузки.

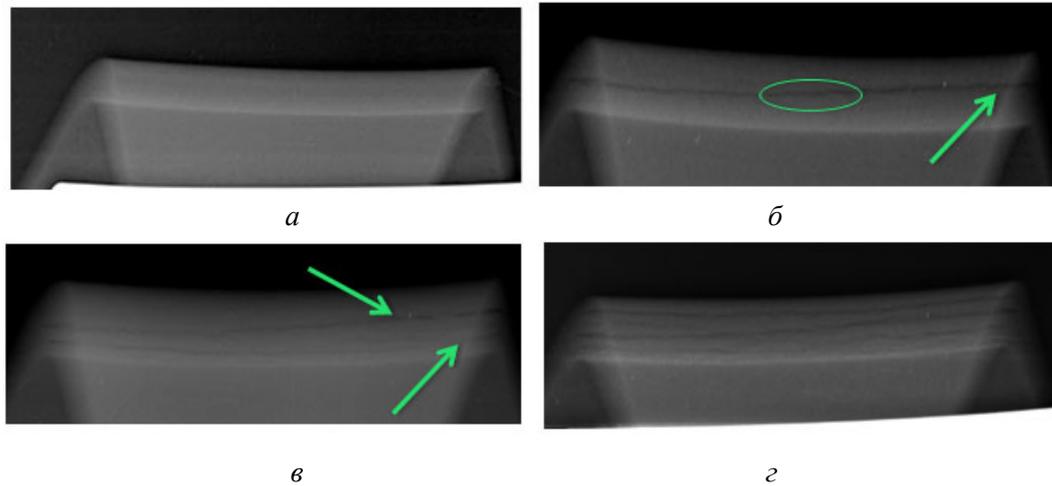
Рис. 5. Рентгеновское изображение конструктивно-подобного элемента в четырех точках контроля: *а* – перемещение захватов 2,5 мм, нагрузка 0,8 кН; *б* – перемещение захватов 3,8 мм, нагрузка 2,0 кН; *в* – перемещение захватов 4,2 мм, нагрузка 1,2 кН; *г* – перемещение захватов 7,2 мм, нагрузка 1,3 кН  
Fig. 5. X-ray images in control points: *a* – is the traverse displacement of 2.5 mm, under the load of 0.8 kN; *b* – is the traverse displacement of 3.8 mm, under the load of 2.0 k; *c* – is the traverse displacement of 4.2 mm, under the load of 1.2 kN; *d* – is the traverse displacement of 7.2 mm, under the load of 1.3 kN

В данной точке диаграммы (усилие 0,8 кН) была выполнена первая рентгенографическая съемка, показавшая отсутствие расслоений в материале (рис. 5, а). Для оптимальной визуализации рентгеновского изображения была произведена его обработка с применением линейной фильтрации, контрастирования и добавлением яркости. В процессе последующего нагружения, при достижении нагрузки  $\sim 3,0$  кН стало отчетливо слышно потрескивание в образце, после чего произошло снижение усилия до 2,0 кН. Это свидетельствует о появлении в конструкции межслоевых трещин, для обнаружения которых была выполнена вторая рентгенографическая съемка (рис. 5, б). Рентгеновская съемка показала наличие двух межслоевых трещин с перехлестом (обозначено овалом) в разных слоях

Третья рентгеновская съемка показала образование новой межслоевой трещины, располагающейся в верхней угловой зоне вблизи внутренней поверхности. Трещина располагается на всем протяжении образца с раскрытием 0,2 мм, при этом прежние расслоения не увеличились в размерах.

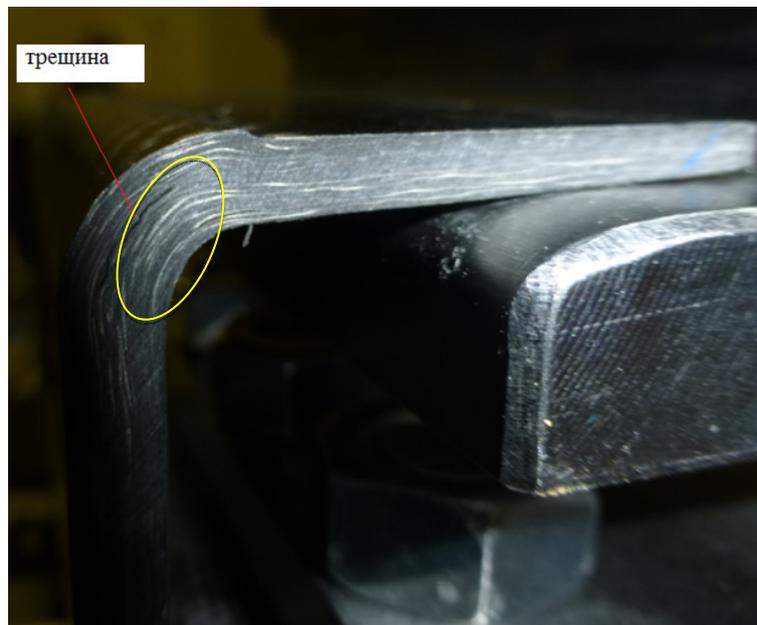
Рис. 6. Фотография выхода на торцевую поверхность межслоевой трещины в первой точке контроля: перемещение захватов 3,8 мм, нагрузка 2,0 кН  
Fig. 6. The interlaminar crack on the end surface in the 1<sup>st</sup> control point, the traverse displacement of 3.8 mm, under the load of 2.0 kN

и выходом на оба торца образца. Выход межслоевой трещины на торцевой участок сегмента шпангоута был обнаружен визуально (рис. 6). Трещины расположены в верхней угловой зоне сегмента вблизи наружной поверхности. По данным рентгеновской съемки можно приблизительно оценить протяженность выявленных трещин, которые составляют 42 и 61 мм, а также их раскрытие, равное 0,5 мм. Для определения площади образовавшейся трещины необходимо построение объемного рентгеновского изображения. Это будет сделано в последующих исследованиях.

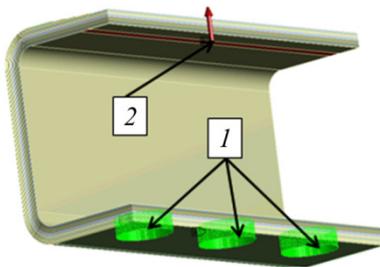
Рис. 7. Схема граничных условий: 1 – жесткое закрепление в области болтовых соединений; 2 – нагрузка 1,5 кН

Fig. 7. The scheme of boundary conditions, 1 is bolting; 2 is the load of 1.5 kN

На рис. 7 представлена геометрическая модель и схема задания граничных условий для исследуемого образца. В местах болтового крепления нижней полки образца задавалось ограничение перемещений во всех направлениях. На нижней поверхности верхней полки задавалась постоянная нагрузка. Площадь поверхности приложения нагрузки соответствует области соприкосновения образца и нагружающего элемента оснастки в процессе проведения испытаний при соответствующей нагрузке. Контакт между слоями композиционного материала в образце считался идеальным.

В области болтовых соединений задавались нулевые перемещения (см. рис.7). Для ортотропного слоя углепластика компоненты тензора модулей упругости  $C_{ijkl}$  зависят не только от материала, но также от его ориентации относительно глобальной системы координат конструкции [27]. В разработанной 3D-модели для каждого конструктивного элемента профиля – стенка, полки и скругления между ними – введены локальные системы координат, в которых ось  $Ox_1$  совпадает с направлением основы тканого армирующе-

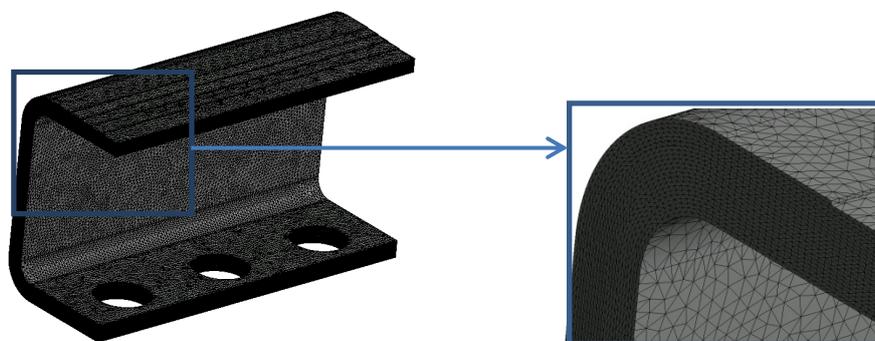
Рис. 8. Общий вид конечно-элементной сетки моделируемого образца  
 Fig. 8. The general view of the finite element mesh

При создании конечно-элементной (КЭ) модели использовались твердотельные трехмерные 4-узловые элементы Solid185. Была исследована зависимость решения МКЭ от плотности сетки. Считалось, что выбор оптимальных размеров КЭ завершен, если при переходе к более плотной сетке максимальные напряжения в слоях изменяются не более чем на 5 %. Для исследуемой модели максимальный размер элемента при этом составил четыре толщины слоя  $4h$  (1 мм), минимальный – половину толщины слоя  $h/2$  (0,125 мм). Общее количество конечных элементов, используемых для дискретизации конструкции, составило порядка 2 миллионов. На рис. 8 представлен общий вид конечно-элементной сетки, используемый в расчетах.

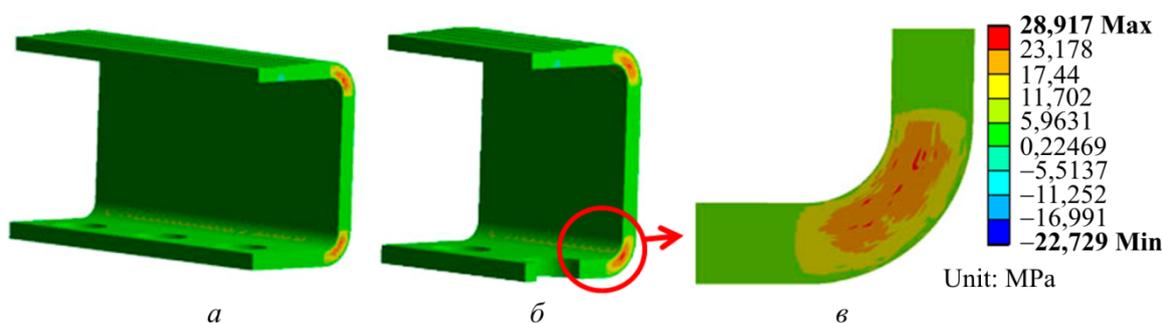
Рис. 9. Распределение межслойных нормальных напряжений  $\sigma_{33}$  (МПа) в зонах скруглений профиля при нагрузке 1,5 кН: *a* – общий вид образца; *б* – центральное сечение образца; *в* – область нижней полки

Fig. 9. The distribution of the interlaminar normal stresses  $\sigma_{33}$  (MPa) in the bending areas under the load of 1.5 kN: *a* – is the general view; *b* – is the central cross section; *c* – is the lower flange

Наиболее опасными являются межслойные отрывные напряжения  $\sigma_{33}$ , максимальные значения которых наблюдаются в центральных слоях в отмеченных зонах скругления профиля и составляют порядка 29 МПа (рис. 9), что соответствует коэффициенту запаса прочности, равному 1,5 (см. табл. 2). Именно эти напряжения определяют начало расслоения конструкции при нагружении. В линейном приближении оценка соответствующего критического значения нагрузки составляет приблизительно 2,3 кН.

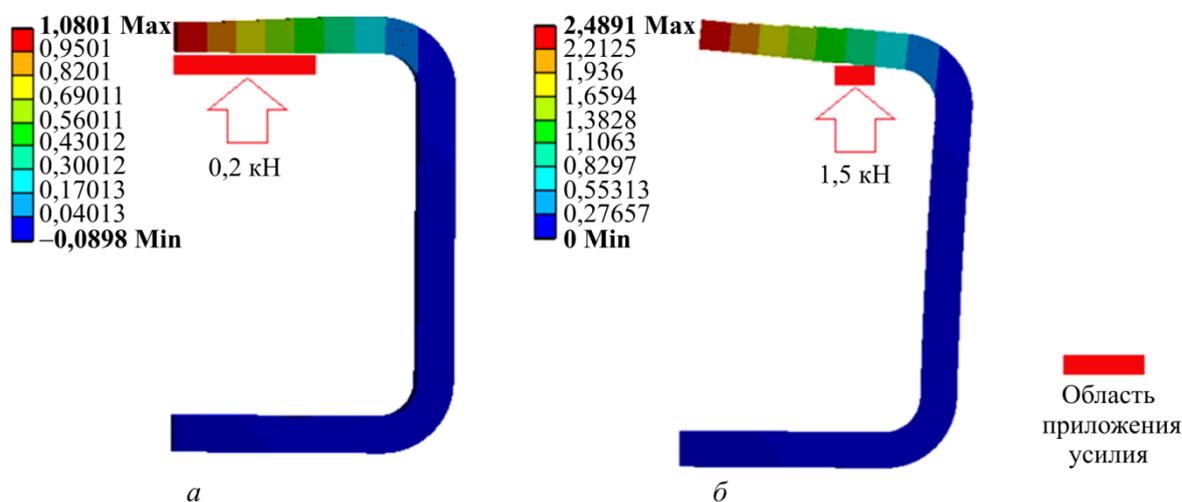
Рис. 10. Поля перемещения в среднем сечении образца шпангоута (мм) при различных условиях приложения нагрузки: *a* – нагрузка 0,2 кН на большей площади контакта; *б* – нагрузка 1,5 кН на меньшей площади контакта

Fig. 10. Displacements in the sample (mm) with different conditions of load application: *a* – is the load of 0.2 kN on the large contact area; *b* – is the load of 1.5 kN on the small contact area

Расчет НДС рассматриваемого образца шпангоута при нагрузке 0,2 кН и сравнение с результатами расчета при нагрузке 1,5 кН показал, что в целом характер НДС не изменился – наиболее нагруженной является область перехода слоев со стенки профиля на полки образца. Однако изменение области приложения нагрузки в соответствии с изменением зоны контакта оснастки с поверхностью верхней полки образца приводит к увеличению его жесткости, наблюдаемой при испытаниях. На рис. 10 схематично показаны поля перемещений в среднем сечении исследуемого образца с различными областями распределения нагружающих усилий 0,2 и 1,5 кН, соответствующими зонам контакта, фиксируемым в эксперименте. Как видно из рис. 10, при деформировании образца происходит изгиб верхней полки, при этом перемещения в области приложения нагрузки изменяются, что свидетельствует об изменении зоны контакта оснастки и образца, наблюдаемом в эксперименте. Вертикальные перемещения на средней линии площадки приложения нагрузки в первом варианте нагружения равняются 0,75 мм, во втором – 0,95 мм.
