## ЗАКОНОМЕРНОСТИ УСТАЛОСТНОГО РАЗРУШЕНИЯ ТИПОВОГО КОМПОЗИТНОГО ФЛАНЦА

Настоящая работа посвящена исследованию закономерностей усталостного разрушения типового элемента оболочечных авиационных конструкций – Г-образного фланца из слоистого углепластика. Разработана методика усталостных испытаний критической зоны фланца, воспроизводящая условия его нагружения в эксплуатационных условиях. Усталостное нагружение образца производится силами инерции закрепленного на нем груза при резонансных гармонических колебаниях на вибростенде по изгибной форме. Экспериментальная установка обеспечивает постоянное поддержание резонансного режима, а также непрерывный контроль деформации, резонансной частоты колебаний образца и поля температуры на его поверхности.

## REGULARITIES OF FATIGUE FAILURE TYPICAL COMPOSITE FLANGE

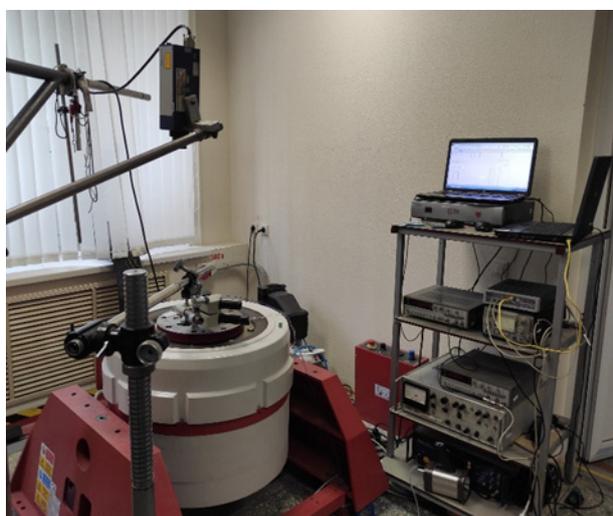
Схема испытательной установки и ее внешний вид представлены на рис. 3. Экспериментальная установка представляет собой электродинамический вибростенд с усилителем мощности, системой управления на базе регулятора мощности и системой регистрации параметров испытаний.

Электродинамический вибростенд обеспечивает гармонические колебания вибростола с закрепленным на нем исследуемым образцом. Лазерный виброметр предназначен для измерения амплитуды колебаний образца и вместе с автоматическим регулятором мощности обеспечивает поиск резонансной частоты и поддержание резонанса во время испытаний. Резонансная частота колебаний образца регистрировалась с помощью частотомера, а текущее число циклов нагружения – счетчиком циклов.

Рис. 3. Экспериментальная установка: схема (а) и внешний вид (б): 1 – исследуемый образец, 2 – крепежное приспособление, 3 – электродинамический вибратор, 4 – блок управления пневмосистемой, 5 – усилитель мощности, 6 – микроскоп, 7 – сенсорная головка лазерного виброметра, 8 – прецизионная инфракрасная камера, 9 – лазерный виброметр, 10 – регулятор мощности, 11 – частотомер, 12 – счетчик циклов, 13 – осциллограф, 14 – компьютер, 15 – акселерометр, 16 – тензостанция
