ВЕСТНИК ПНИПУ. МЕХАНИКА

ОЦЕНКА СТЕПЕНИ ПОВРЕЖДЕННОСТИ УГЛЕПЛАСТИКОВЫХ КОМПОЗИЦИОННЫХ МАТЕРИАЛОВ ПРИ УДАРНОМ ВОЗДЕЙСТВИИ

О.А. Староверов¹, А.В. Бабушкин¹, С.М. Горбунов²

EVALUATION OF THE DAMAGE DEGREE TO CARBON-FIBER COMPOSITE MATERIALS UNDER IMPACT

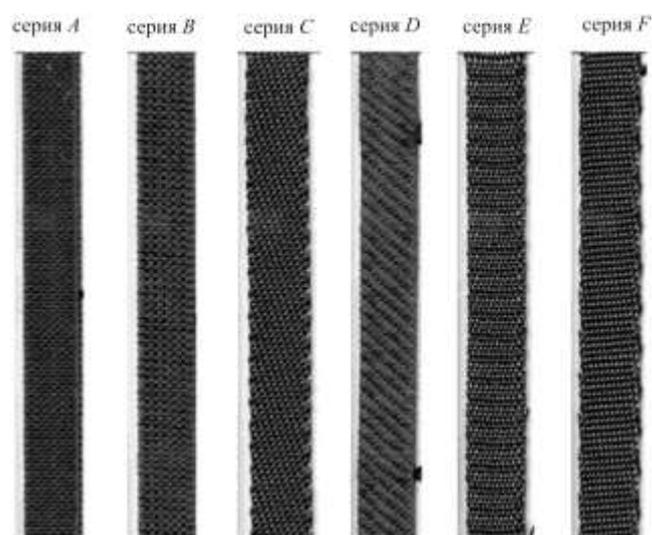
Рис. 1. Образцы 3D тканых преформ

Fig. 1 Samples of 3D woven preforms

Для проведения испытаний были взяты 8 серий образцов. Образцы, изготовленные по 6 различным схемам переплетения 3D тканых преформ методом Resin Transfer Molding (RTM) (рис. 1):

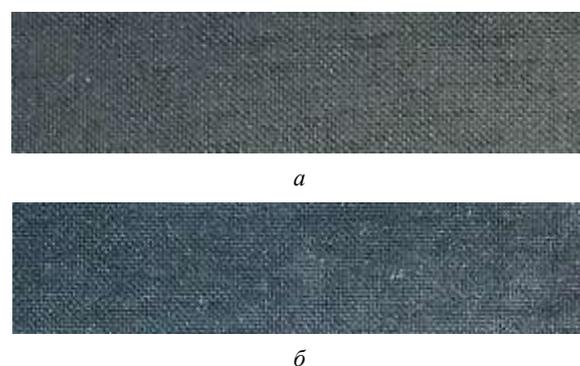
Рис. 2. Фотографии поверхности образцов структур серии «G» (а) и серии «H» (б)

Fig. 2. Photos of the surface of specimens of the "G" (a) series structures and "H" (b)

- серия «G» – слоистые образцы;
- серия «H» – слоистые образцы, усиленные в поперечном направлении методом прошивки Tufting.

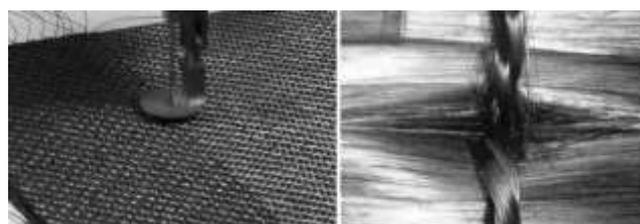
Рис. 3 Изготовление слоистых преформ, усиленных методом Tufting

Fig. 3. Production of layered preforms reinforced by the Tufting method

На рис. 3 приведены иллюстрации, отражающие сущность технологического метода Tufting.

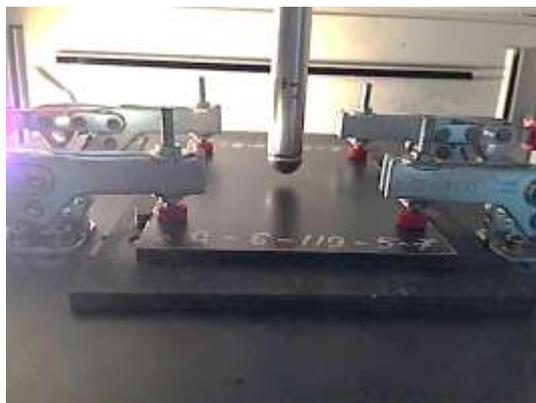
Рис. 4. Фотография образца-пластины, установленного в приспособлении для испытаний на удар испытательной системы Instron CEAST 9350

Fig. 4. Photo of a sample plate installed in an Instron CEAST 9350 testing device for impact testing

Образцы устанавливались на жесткое основание с зажимным приспособлением (рис. 4). Размер выреза в пластине (75 ± 1) мм \times (125 ± 1) мм.

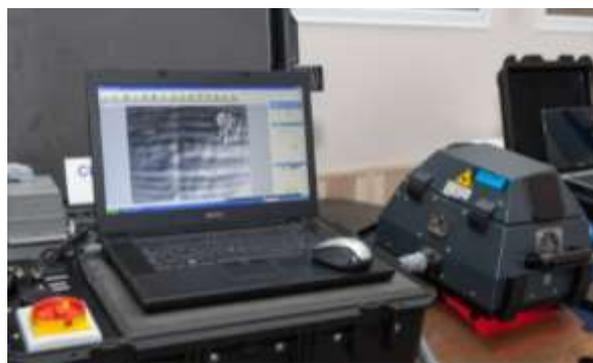
Рис. 5. Система шерографии Steinbichler ISIS mobile 3100 при проведении исследования

Fig. 5. Sterebichler ISIS mobile 3100 sherography system during the research

Оценка пятна повреждения после испытаний на удар также проводилась с использованием установки для проведения дефектоскопии методом шерографии Steinbichler ISIS mobile 3100 (рис. 5). При неразрушающем контроле определялся размер повреждения, возникшего в результате удара, методом шерографии, который основан на принципе сравнения интерференционных образов двух состояний поверхности объекта: начального и измененного (смещенного или деформационного).

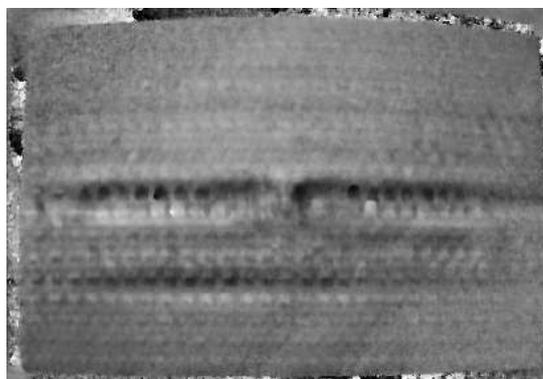
Рис. 6. Изображение образца-пластины после удара, полученное с помощью шерографа

Fig. 6. The image of the sample plate after the impact obtained using a sherograph

Данный метод позволяет обнаруживать дефекты типа «нарушение сплошности» в многослойных конструкциях, отслоение оболочки от сотового или трубчатого наполнителя, непрочлеи, неприклеи и тому подобные дефекты (рис. 6). Для определения распространения внутренних дефектов были выбраны по три образца каждого материала, испытанных на каждом из трех уровней потенциальной энергии ударника, всего 24 шт.

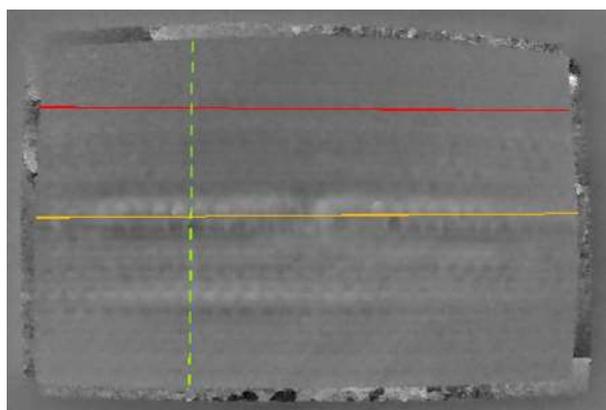
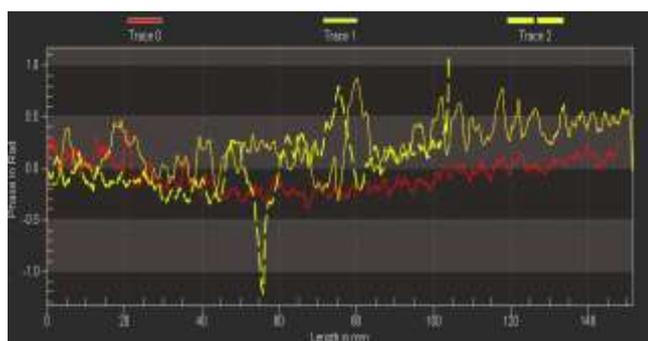
Рис. 7. Определение размера дефекта с использованием шерографа

Fig. 7. Defect sizing using shero-graph

Получив изображения (рис. 7, а), необходимо провести калибровку по образцу с использованием виртуальной линейки. При дальнейшей обработке изображения можно установить номинальные стробы перемещения (красная линия) на поверхности в бездефектной зоне образца. Стробы перемещений, обозначенные желтым и зеленым цветами, соответствуют зонам с наибольшими несплошностями образца. После того как зафиксированы области с дефектами образца, производится замер несплошности с помощью виртуальной линейки. На рис. 7, б представлены стробы перемещений после обработки изображения образца. Максимальное отклонение продольной стробы (желтой) от номинальной (красной) стробы являлось значением пятна повреждения в продольном направлении. Аналогичным образом определялись значения для поперечного пятна повреждения.

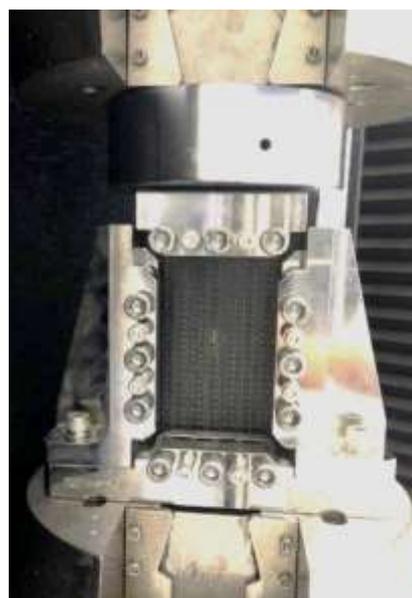
Рис. 8. Фото зажимного приспособления для испытания на остаточную прочность при сжатии с установленным образцом

Fig. 8. Photo of the clamping device for the residual strength testing with the specimen installed

Квазистатическое сжатие после удара выполнялось на электромеханической испытательной системе Instron 5982. Испытания на одноосное сжатие проводились при скорости перемещения нагружающей траверсы $v = 2$ мм/мин до разрушения или потери устойчивости образца с использованием стандартного зажимного приспособления (рис. 8).

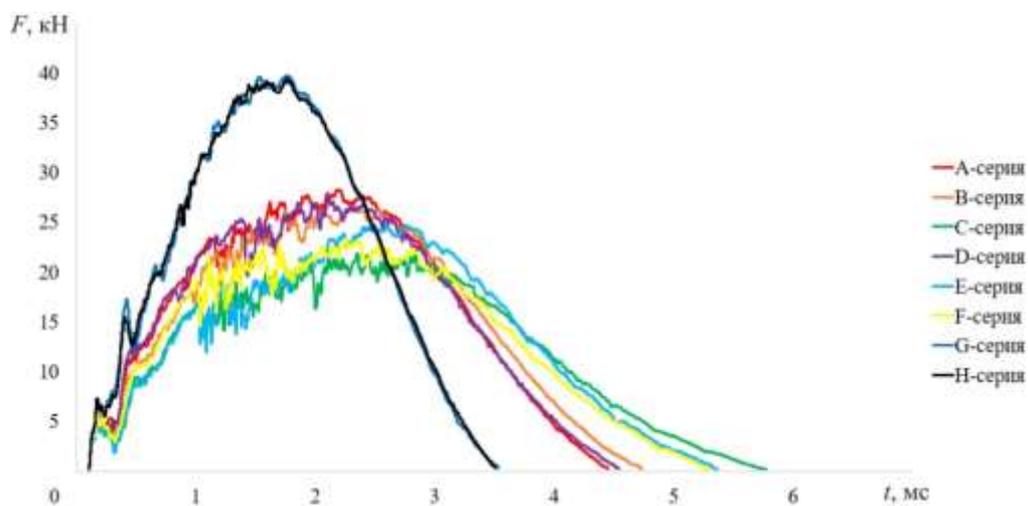
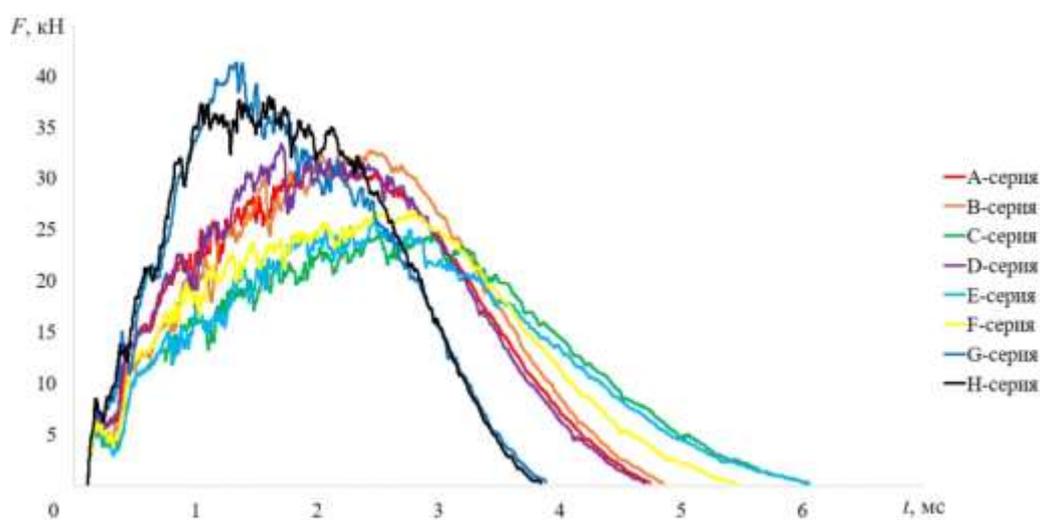
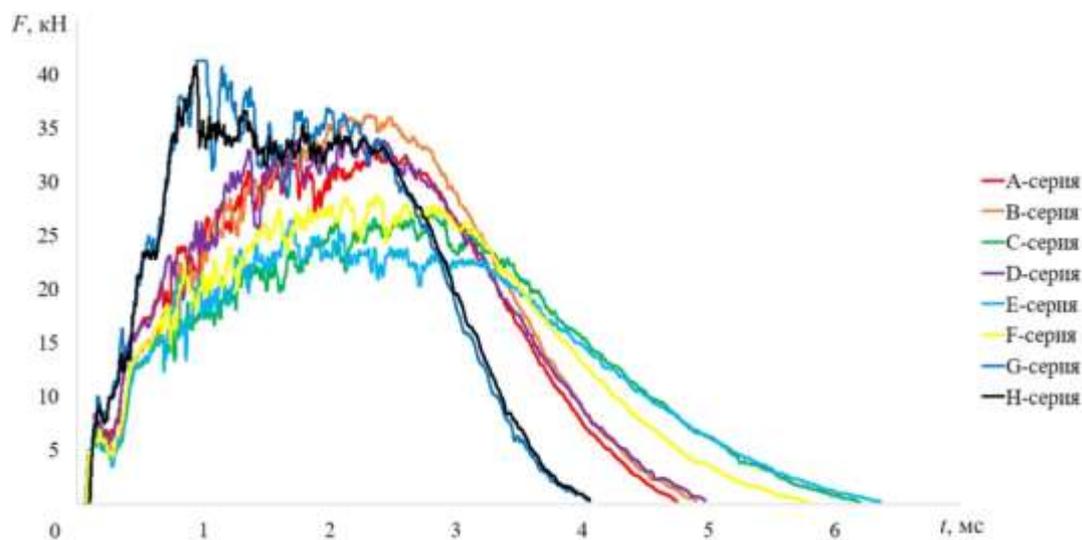
Рис. 9. Зависимости силы от времени при различных потенциальных энергиях ударного воздействия на углепластиковые образцы: а – 30 Дж; б – 40 Дж; в – 50 Дж

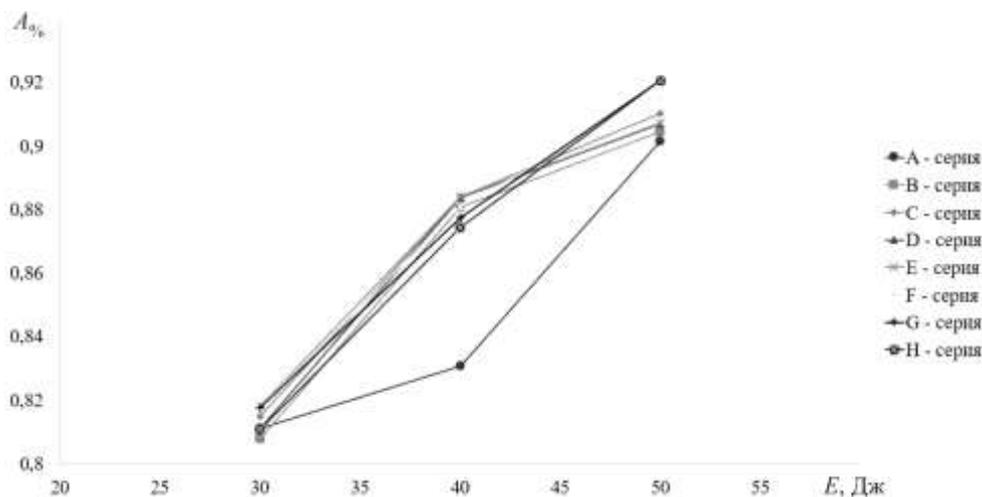
Рис. 10. Диаграмма степени поглощения удара углепластиковых образцов

Fig. 10. The diagram of the absorption degree of the impact against carbon-fiber samples

Стоит отметить, что практически для всех образцов степень поглощения при энергии удара 30 Дж составляла 82 %, при 40 Дж – 88 %, при 50 Дж – 91 %. Исключение составляет серия образцов «А» при энергии удара 40 Дж, у которой степень поглощения составляла 83 %, что почти на 6 % меньше других серий (рис. 10).

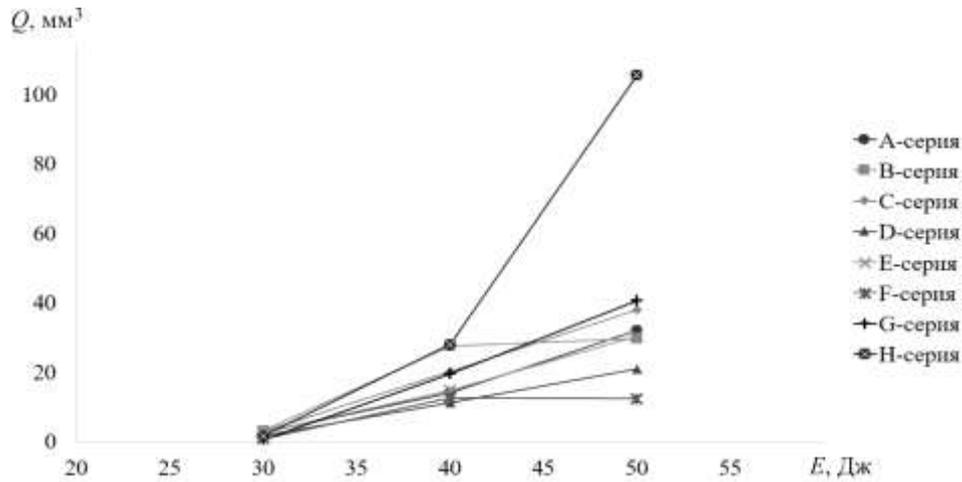
Рис. 11. Диаграмма зависимости поврежденности от потенциальной энергии удара углепластиковых образцов

Fig. 11. The diagram of damage-potential impact energy of the carbon-fiber specimens

Влияние интенсивности ударного воздействия на геометрический аналог степени поврежденности представлено в виде диаграммы (рис. 11).

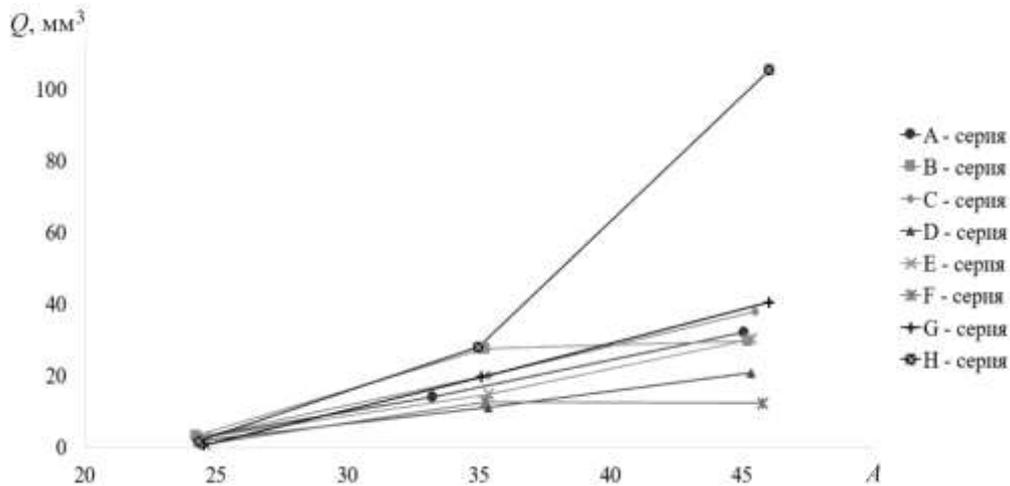
Рис. 12. Диаграмма зависимости геометрического аналога поврежденности углепластиковых образцов от степени поглощения удара

Fig. 12. The relation of the geometric analogue of the damage of carbon-fiber specimens on the degree of the impact absorption

Для выявления наличия или отсутствия функциональной зависимости была построена диаграмма «степень поглощения удара от геометрического аналога поврежденности» углепластиковых образцов (рис. 12). На диаграмме у образцов серии «B» и «F» при относительно близких значениях поврежденности может быть различная степень поглощения удара при различной интенсивности удара. Однако для остальных серий материалов зависимость поглощенной энергии от фиксируемого объема нанесенного повреждения вполне может быть аппроксимирована прямой линией. И, по нашему мнению, можно ожидать, что при наработке необходимой статистики для каждого материала между этими параметрами будет возникать зависимость, близкая к линейной.

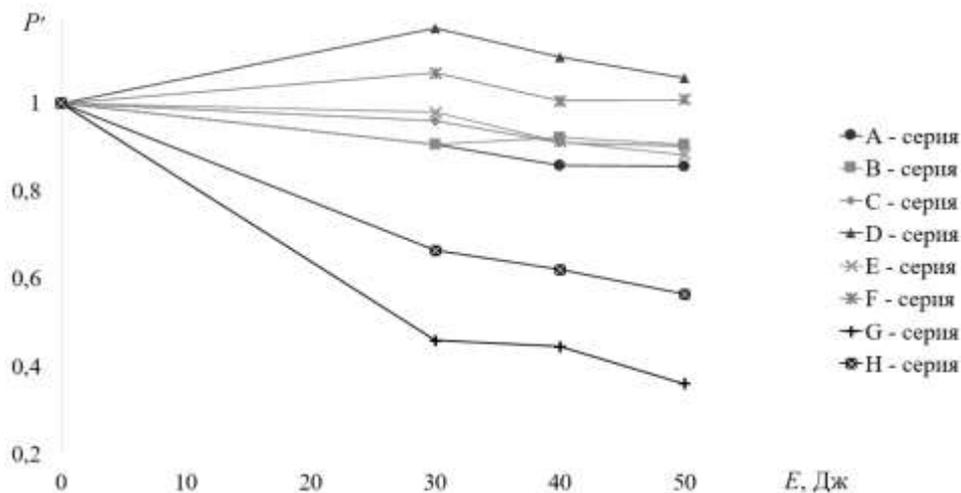
Рис. 13. Диаграмма зависимости относительных значений максимальной нагрузки при сжатии от энергии удара углепластиковых образцов

Fig. 13. The relation of the relative maximum load values in compression-impact energy of the carbon-fiber specimens

Влияние интенсивности ударного воздействия на остаточные прочностные характеристики углепластиковых образцов-пластин отражает диаграмма зависимости относительных значений максимальной нагрузки при сжатии от энергии удара (рис. 13). При сжатии неповрежденные образцы серии «G» и «H» из 2D тканых преформ обладали более высокими характеристиками по сравнению с 3D-образцами. Однако после нанесения

повреждений благодаря наличию трансверсально ориентированных волокон в структуре материала образцов A- и B-серий снижение остаточных характеристик происходило менее чем на 20 % от номинальных значений при потенциальной энергии удара 50 Дж. У слоистых 2D-образцов снижение составляло более 60 % в аналогичных условиях воздействий. Образцы серии «C», «E», «F», в отличие от остальных, в процессе сжатия теряли

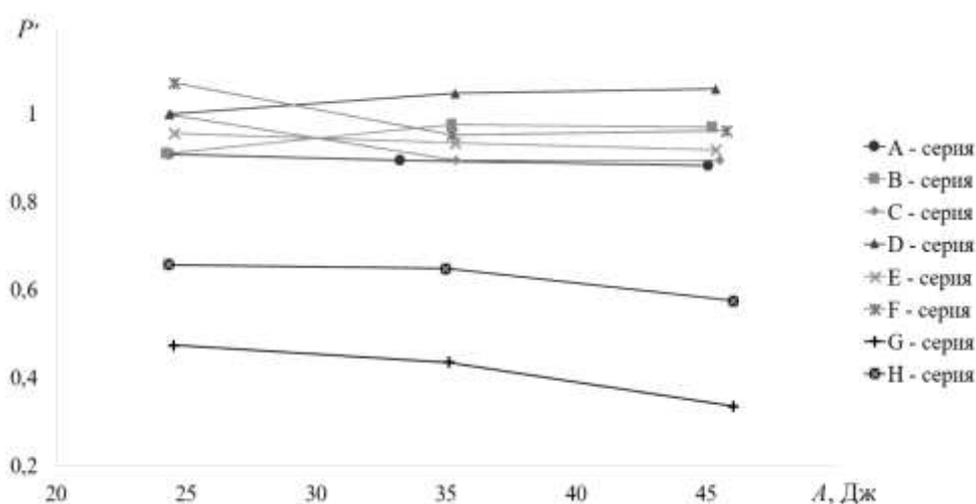
Рис. 14. Диаграмма зависимости относительных значений нагрузки при сжатии от работы поглощения удара

Fig. 14. The diagram of the load relative values under compression from the work of the impact absorption

Линейные зависимости на диаграммах (рис. 14) с пространственными схемами армирования свидетельствуют о том, что вся энергия удара была поглощена образцом без механизмов расслаивания, за исключением образцов с слоистыми типами армирования.

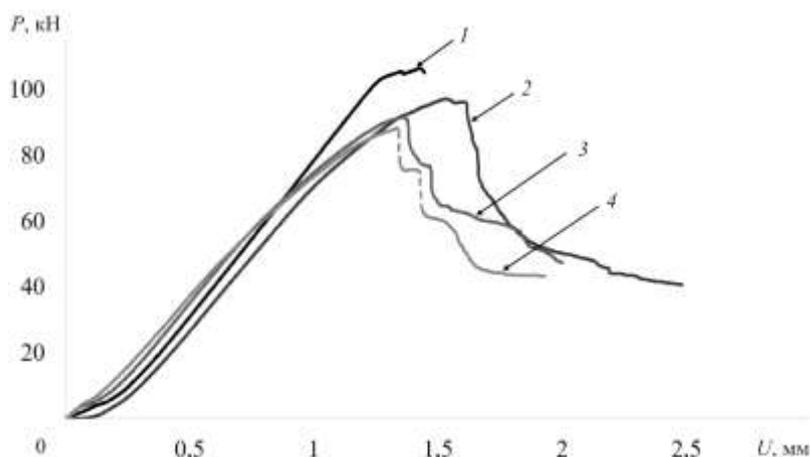
Рис. 15. Характерные диаграммы нагружения образцов-пластин при сжатии после удара: 1 – без ударного воздействия; 2 – удар с энергией 30 Дж; 3 – 40 Дж; 4 – 50 Дж; штриховой линией обозначены зоны динамического разрушения

Fig. 15. Characteristic loading diagrams of the sample plates under compression after the impact: 1 – without impact; 2 – impact with an energy of 30 J; 3 – 40 J; 4 – 50 J; the dashed line indicates the zones of dynamic fracture

онного материала на закритической стадии деформирования в процессе разрушения. Несмотря на то что ударное воздействие снижает значение максимальной разрушающей нагрузки (P , кН) при сжатии, протяженность участка равновесного деформирования имеет более выраженный характер. Предварительное ударное воздействие интенсивностью 30 Дж позволяет получать более протяженную кривую нагружения на стадии закритического деформирования без срывов, связанных с переходом к динамическому разрушению (см. рис. 15, кривая 2).
