**ВЕСТНИК ПНИПУ. Машиностроение, материаловедение**  
**Т. 20, № 3, 2018**  
**Bulletin PNRPU. Mechanical engineering, materials science**  
<http://vestnik.pstu.ru/mm/about/inf/>

**ПРИЧИНЫ ВОЗНИКНОВЕНИЯ ПАТОЛОГИЧЕСКОГО ИЗНОСА БАНДАЖА  
В СИСТЕМЕ БАНДАЖ КОЛЕСА ЛОКОМОТИВА-ТОРМОЗНАЯ КОЛОДКА  
И ВОЗМОЖНОСТИ ЕГО ИСКЛЮЧЕНИЯ**

**THE CAUSES OF PATHOLOGICAL WEAR OF THE BANDAGE IN THE BANDAGE  
OF THE WHEEL OF LOKOMOTIVA-TORMOZNAYA KOLODKA SYSTEM  
AND THE POSSIBILITY OF HIS EXCEPTION**

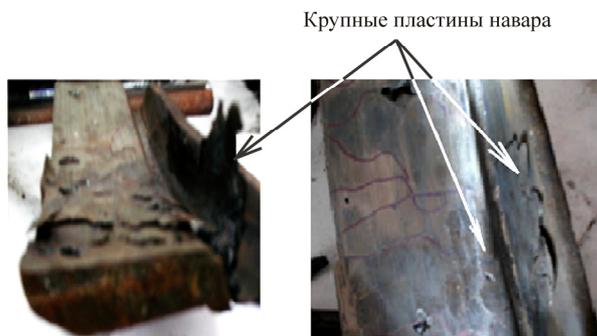
**На колодках повышенной твердости** со структурой, имеющей большое количество цементита и почти полное отсутствие графита (баланс углерода в сторону цементита), в процессе торможения твердые блоки изнашиваются медленнее, занятые ими площади зависят от количества цементита и тройной фосфидной эвтектики. Графитовая пленка удерживается только в углублениях между твердыми блоками, и перераспределение нагрузки на твердые выступы приводит к повышению температуры на них и схватыванию металла. Количество наваренного металла и его структура зависят от твердости (баланса графита и цементита).

На поверхности колодок повышенной твердости – около 300 НВ (с минимальным количеством графита в структуре) – образуется навар первого типа (рис. 1). При этом на поверхности этих

колодок видны отслоившиеся от поверхности края пластин толщиной до 1,5 мм.

Рис. 1. Наваар металла на поверхности тормозной колодки твердой группы (твердость около 300 НВ)

1. Микроструктура тормозных колодок твердой группы с повышенным содержанием цемента приводит к усилению недостатков стандартной микроструктуры и, как следствие, к повышенному износу материала бандажей колес за счет схватывания металла бандажа и колодки.

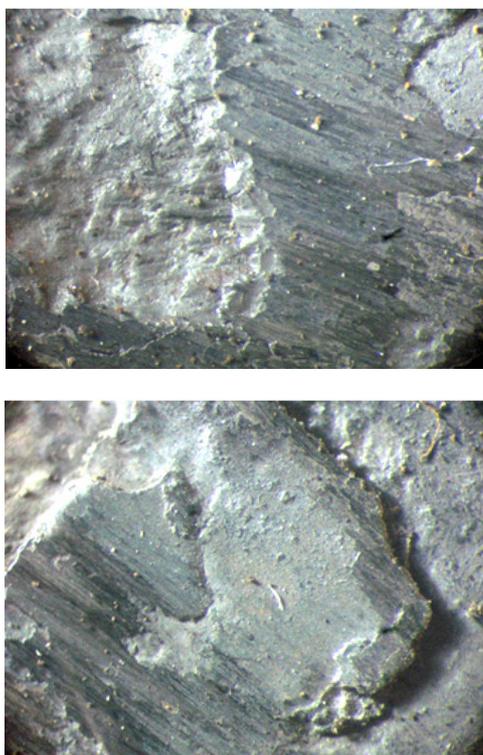
Поверхности колодок меньшей твердости – около 260 НВ, имеющих лучший баланс графита и цементита, менее подвержены образованию наваара. Это определяется тем, что поверхности твердых блоков значительно меньше, но их больше, значит, распределенная нагрузка, определяющая термическое напряжение на них, меньше, а площадь графитовой пленки больше. Эти обстоятельства определяют наваар в виде небольших пластинок или мелких чешуек толщиной до 0,5 мм (рис. 2).

Рис. 2. Пластины наваара толщиной 0,2–0,5 мм на поверхности износа колодок с твердостью около 260 НВ,  $\times 100$

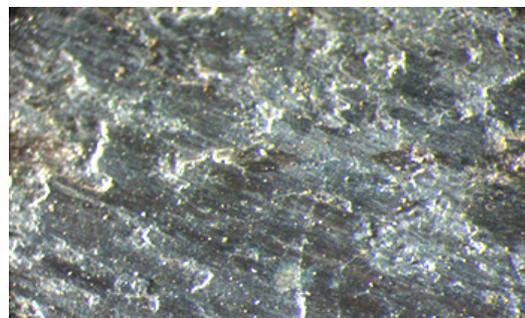
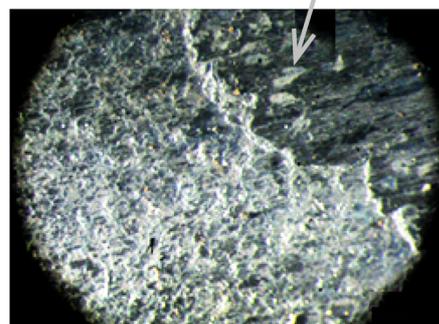
На колодках группы малой твердости (около 230 НВ), имеющих баланс графита и цементита в сторону графита, также образуется наваар, но в виде более мелких чешуек толщиной 0,1–0,2 мм (рис. 3).

Пластина наваара на поверхности колодки

Рис. 3. Пластины наваара толщиной 0,1–0,2 мм на поверхности колодки пониженной твердости при разном увеличении: а –  $\times 100$ ; б –  $\times 50$

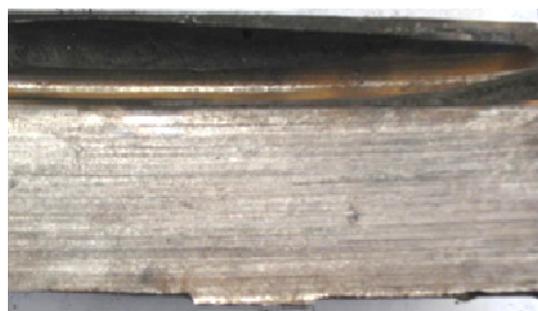
На колодках этой же группы, но с пониженной твердостью (около 200 НВ) не имеется наваара на поверхности катания, но редкие частички твердых блоков, выламываясь из поверхности колодки, вдавливаются в более пластичный металл бандажа и по мере вращения колеса образуют на поверхности колодки параллельные борозды (рис. 4).

Рис. 4. Износ колодки мягкой группы (хорошо видны продольные борозды)

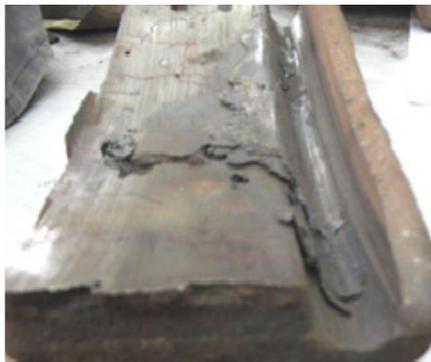
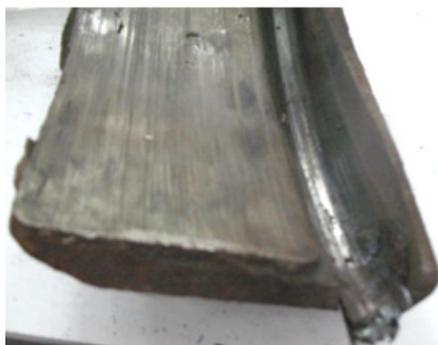
Такие колодки имеют повышенный износ. При этом износ на поверхности катания значительно больше, чем на внутренней поверхности гребня, и развивается с большей скоростью. В результате неравномерного износа колодка «садится» на гребень колеса и за счет перераспределения удельных нагрузок на эту зону происходит ее патологический износ (рис. 5).

Рис. 5. Результат патологического износа гребня бандажа мягкой колодкой: а – металл бандажа выдавлен на поверхность катания; б – металл бандажа выдавлен по внутренней поверхности гребня колодки в сторону вращения колеса

3. Слишком мягкая тормозная колодка (ниже стандарта) обеспечивает повышенный износ гребней бандажей за счет просадки колодок и повышения значений удельного давления в этой зоне.

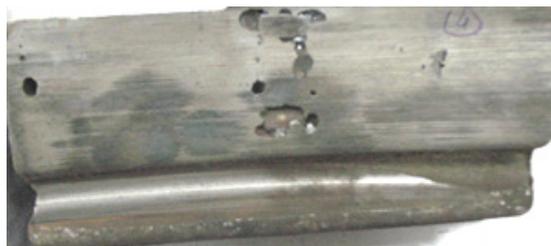
Экспериментальные колодки, которые не имеют цементита, а их структура состоит из 2 фаз – феррита и графита крупнопластинчатого, мелкопластинчатого и дисперсного строения, образуют качественную разделительную графитовую пленку по всей площади контакта, которая, постоянно возобновляясь в процессе торможения, препятствует образованию наvara. Небольшие следы блестящего металла на поверхности являются следами от пластичных ферритных блоков (рис. 6, 7). Такие колодки при нормальном остаточном износе прошли до 12 000 км без следов наvara.

Рис. 6. Поверхность износа экспериментальной колодки

4. Износ бандажей экспериментальными колодками не сопровождается наваром, так как их структура состоит из 2 фаз – феррита и графита крупнопластинчатого, мелкопластинчатого и дисперсного строения, что обеспечивает равномерную (без выступов) поверхность контакта и качественную разделительную графитовую пленку по всей площади этого контакта, которая, постоянно возобновляясь в процессе торможения, препятствует образованию наvara.

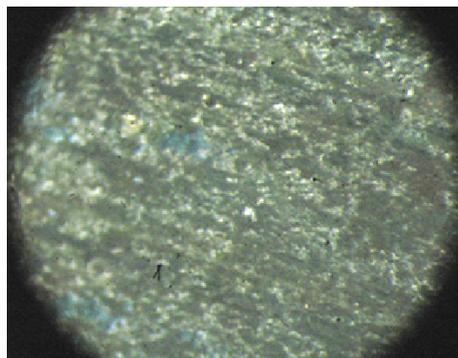
Рис. 7. Поверхность износа экспериментальной колодки, где видны блестящие частички феррита,  $\times 50$

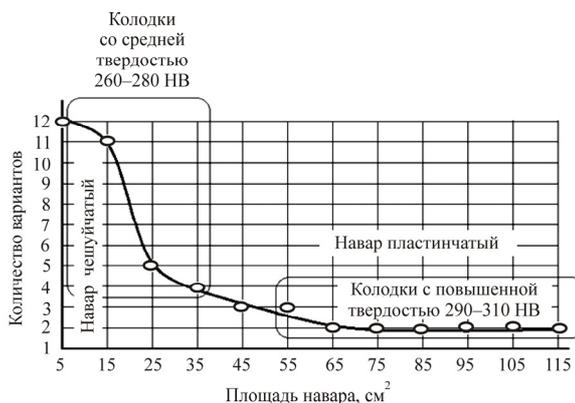
Статистический анализ показывает, что из 47 колодок твердой группы 8,5 % не имели наvara, 63,5 % колодок имели навар чешуйчатого типа, а 18 % имели навар пластинчатого типа (рис. 8).

Рис. 8. Гистограмма распределения значений площади наvara на поверхности износа колодок твердой группы

Средняя площадь наvara на поверхности износа колодок твердой группы составила  $29,5 \text{ см}^2$ , среднеквадратическое отклонение  $\sigma = 30 \text{ см}^2$ , а коэффициент вариации  $\gamma = 102 \%$ .

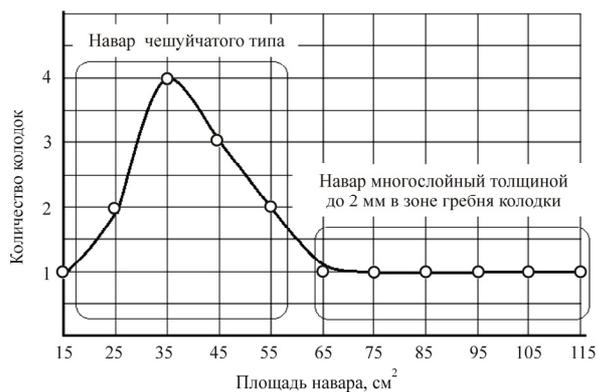
Из колодок мягкой группы все анализируемые колодки (18 шт.) имели навар, 67 % из них имели навар чешуйчатого типа, а 33 % – многослойный навар с толщиной до 2 мм в зоне гребней колодок (рис. 9). Средняя площадь наvara составила  $58,5 \text{ см}^2$ , среднеквадратическое отклонение –  $73,2 \text{ см}^2$ , а коэффициент вариации  $\gamma = 125 \%$ .

Рис. 9. Гистограмма распределения значений площади наvara на поверхности износа колодок мягкой группы
