АНАЛИЗ ПРИЧИН ПОЯВЛЕНИЯ ПОДЗЕМНОЙ И АТМОСФЕРНОЙ ВОДЫ В ПОДВАЛЬНЫХ ПОМЕЩЕНИЯХ ЭКСПЛУАТИРУЕМОГО ЗДАНИЯ

А.И. Полищук¹, Д.А. Чернявский¹, В.В. Гуменюк², Г.Г. Солонов¹

ANALYSIS OF CAUSES OF UNDERGROUND AND ATMOSPHERIC WATER IN BASEMENTS OF THE BUILDING IN OPERATION

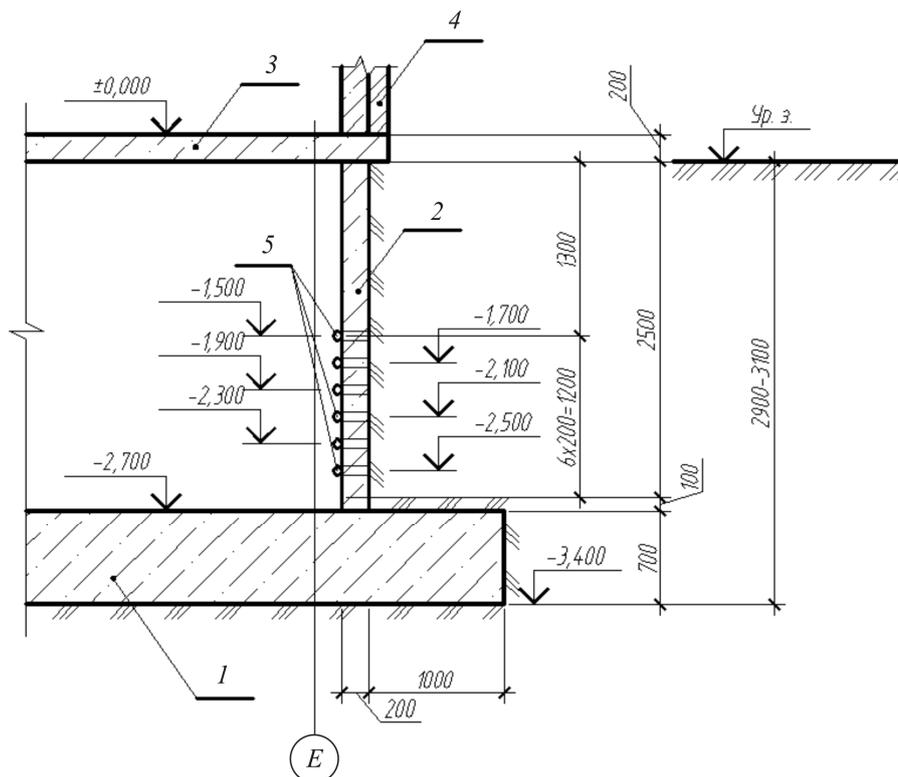
Для периодической оценки объема поступающей подземной воды в помещения подвала в его наружных стенах были устроены сквозные наблюдательные отверстия (рис. 4). Всего было устроено пять контролируемых участков с отверстиями. На каждом участке пробуривалось по шесть наблюдательных отверстий диаметром 30 мм, которые были расположены на одной вертикальной оси с шагом 200 мм. Для анализа и обобщения полученных данных по результатам мониторинга составлялся журнал наблюдений, данные которого помогали оценить положение и уровень подземной воды в застенном пространстве подвала здания (рис. 5). По результатам проведенных наблюдений выявлено, что одной из основных причиной появления подземной воды в подвальных помещениях здания является отсутствие дренажа вокруг здания и некачественно выполненные работы по гидроизоляции подвальных участков наружных стен.

Рис. 4. Схема устройства наблюдательных отверстий для оценки поступления подземной воды в подвальные помещения здания: 1 – фундаментная плита; 2 – наружная стена подвальной части здания; 3 – плита перекрытия подвала, отм. $\pm 0,000$; 4 – наружная стена первого этажа; 5 – наблюдательные отверстия
