## **ПРОБЛЕМЫ НЕРАВНОМЕРНОГО ВСПЛЫТИЯ ПОДЗЕМНОГО ПАРКИНГА В САНКТ-ПЕТЕРБУРГЕ**

**А.В. Гурский, Г.В. Левинтов**

## PROBLEMS OF IRREGULAR UNCONTROLLED EMERSION OF THE UNDERGROUND PARKING IN THE SAINT PETERSBURG

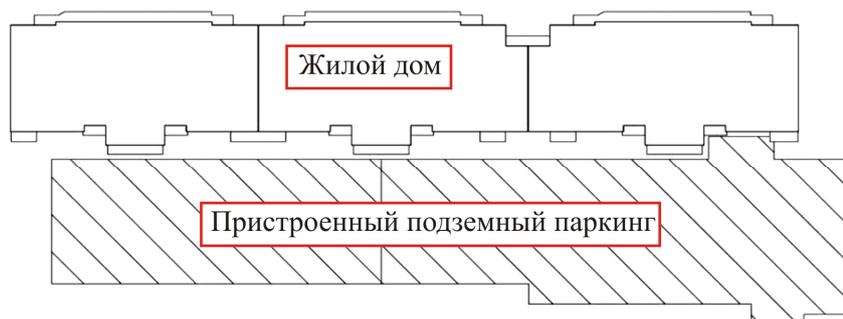
Большинство из них всплыли относительно равномерно и на небольшую величину (до 20 мм), но были и исключения. Рассматриваемый случай произошел при строительстве одноэтажного подземного паркинга в Красногвардейском районе Санкт-Петербурга. Проектом было предусмотрено строительство 25-этажного жилого дома на свайном фундаменте с пристроенным подземным паркингом на естественном основании (рис. 1).

Рис. 1. Схема участка строительства  
Fig. 1. The schedule of construction site

Плита ростверка жилого здания располагается на 2,5 м выше фундаментной плиты пристроенного паркинга. Чтобы избежать суффозионного выноса частиц грунта из-под плиты ростверка, дренаж расположили на 0,5 м выше подошвы плиты ростверка жилого дома и на 2,5 м выше фундаментной плиты паркинга. Запроектированной дренажной системы совместно с благоустройством, выполненным в соответствии с проектом, должно было хватить для снижения величины гидростатического давления и предотвращения всплытия паркинга.

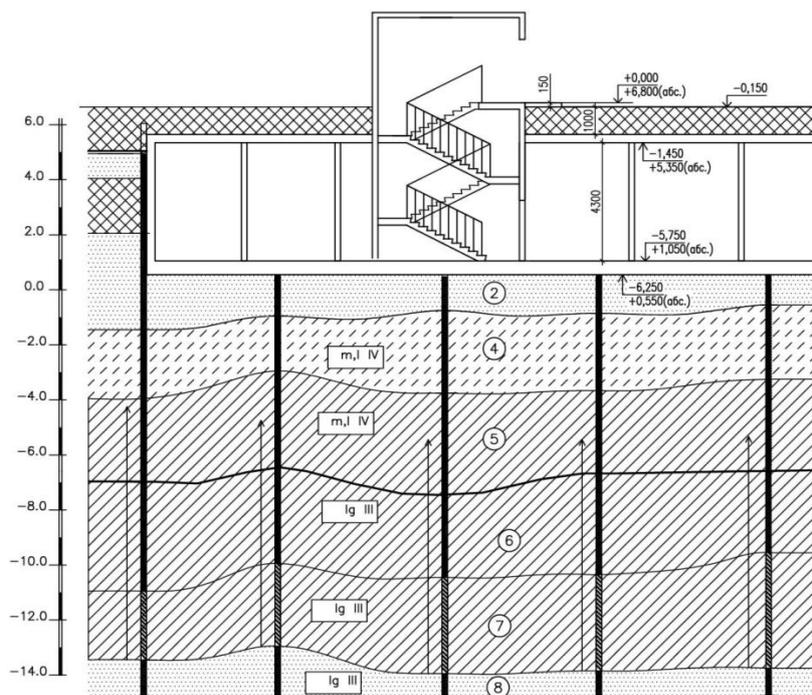
Рис. 2. Расположение паркинга относительно инженерно-геологического разреза  
 Fig. 2. The location of the parking relative to the engineering-geological section

Фундаментная плита подземного паркинга располагается в толще плотных пылеватых песков (на рис. 2 – ИГЭ-2). С целью снижения возможного влияния гидростатического давления на конструкции подземного паркинга по его периметру на глубине 3 м от дневной поверхности был запроектирован контурный дренаж.
